Investigación previa del conjunto catedralicio de Granada

LOURDES MARTIN GARCIA, DRA. EN CIENCIAS QUIMICAS
MIGUEL A. BELLO LOPEZ, DR. EN CIENCIAS QUIMICAS

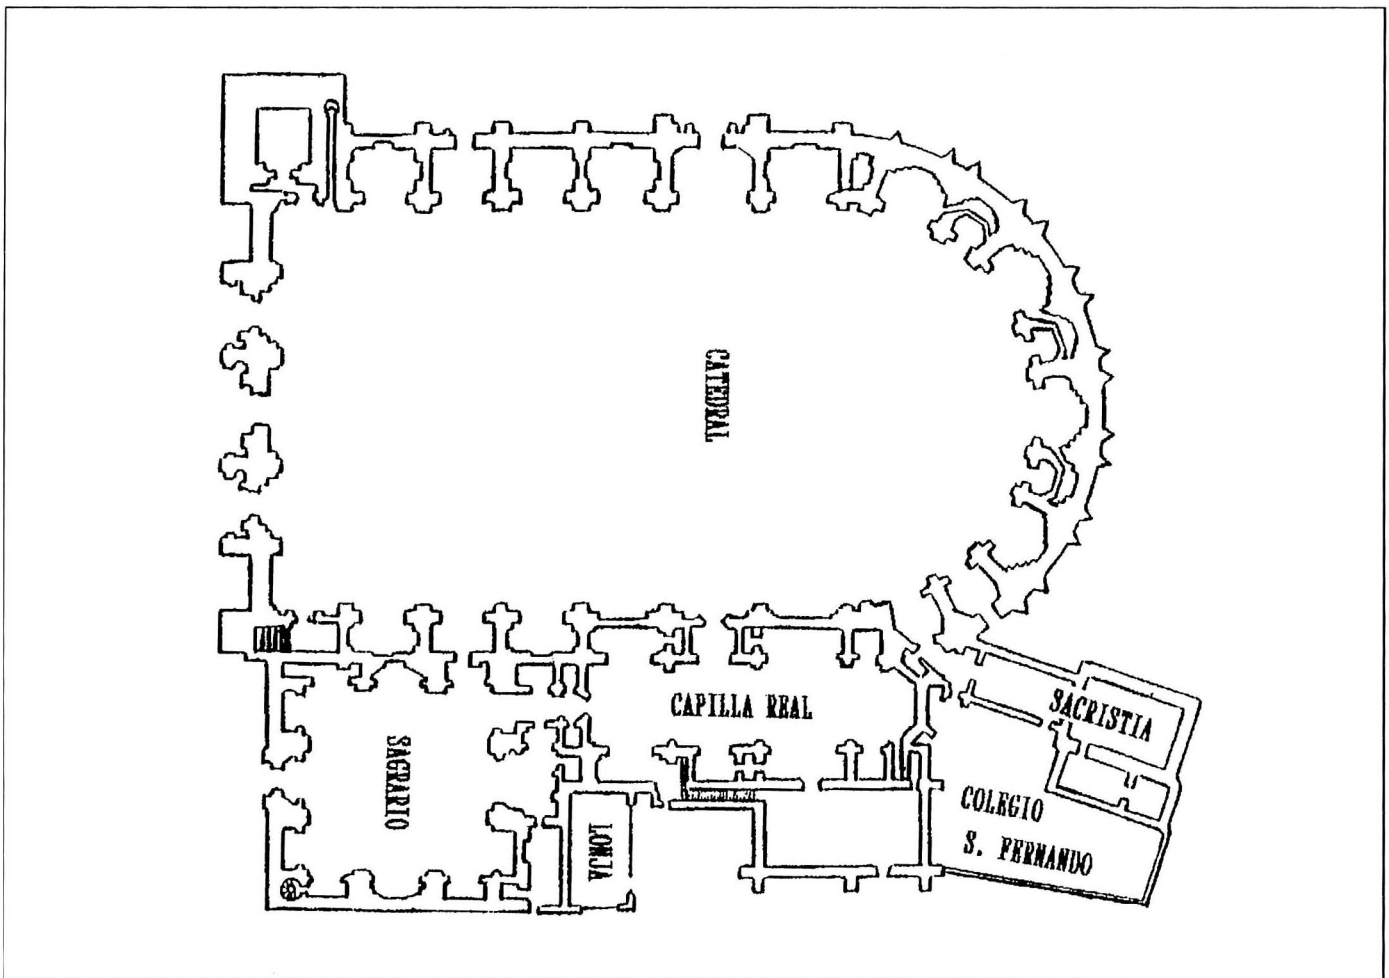
Figura 1

El Conjunto Catedralicio (figura 1) está constituido por la Catedral de la Encarnación, Iglesia Parroquial del Sagrario, Capilla Real, Lonja, Colegio de San Fernando y viviendas que forman una unidad urbanística, una manzana completa entre las calles Pasaje de Siloé, Cárcel, plazas de las Pasiegas y de Alonso Cano y calle Oficios.

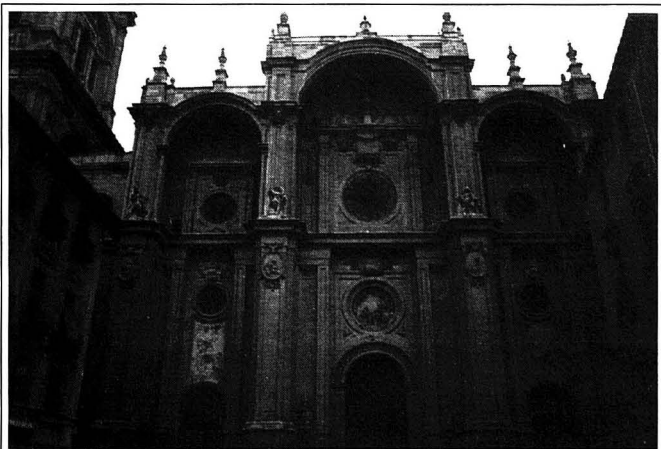
Figura 2

representan el Antiguo Testamento, San Miguel y San Rafael. El segundo cuerpo presenta una clara boya en el centro flanqueada por otras dos de menor tamaño (figura 2).

La Fachada Principal, **Fachada Oeste**, de la **Catedral** se abre a la Plaza de las Pasiegas y aparece encuadrada por cuatro estribos de grandes dimensiones que sustentan las bóvedas y que constan de dos cuerpos separados por una cornisa. La amplia puerta central es de arco semicircular, exhibe a sus lados estatuas de San Pedro y San Pablo sobre repisas y encima un gran adorno circular con la imagen de la Encarnación. Las puertas de los lados están coronadas por relieves de la Visitación y de la Asunción de la Virgen. Un par de medallones de la cornisa que separa ambos cuerpos lucen relieves representando las imágenes de los Evangelistas y sirven de capiteles a las pilstras. Sobre la cornisa se alzan grandes estatuas que

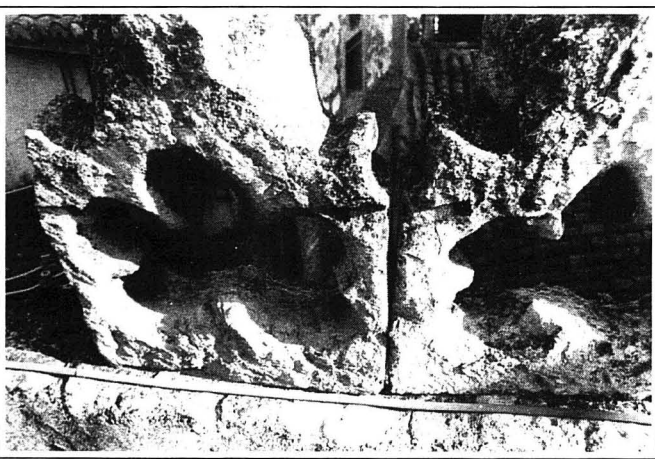
Figura 6

Exteriormente, **la Capilla Real** sólo ofrece una fachada, pues sus otros tres lados se hallan unidos a la Catedral, Sagrario y Lonja. Sus muros, apoyados en contrafuertes rematados por floridos pináculos, se coronan con una balaustrada calada (figura 6) y elegantísima crestería; completando la decoración, gárgolas, ventanales de sobria elegancia y los escudos y cifras de los Reyes Católicos. De la portada de la Capilla Real, de tipo plateresco, sólo es antigua su parte alta pues la inferior se rehizo en 1733. Su arco semicircular lo encuadran
