## Una mirada propositiva sobre un patrimonio iconográfico por desvelar: la iglesia del Santo Cristo de la Salud de Málaga

Aurora Villalobos Gómez,  
M.ª del Mar González González,  
José Luis Gómez Villa, Centro de  
Intervención del IAPH

### Resumen

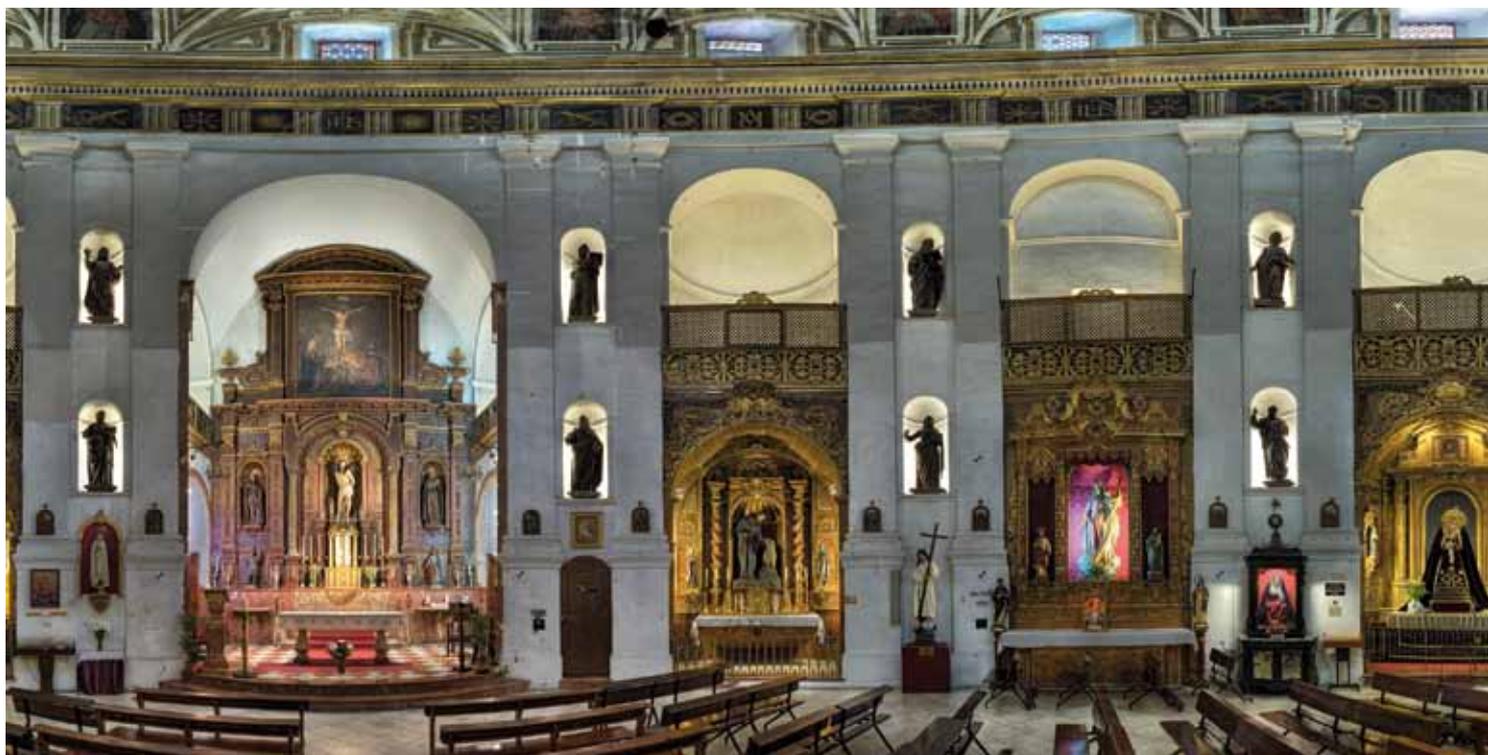
Panorámica del alzado interior. Foto: Fondo Gráfico IAPH (Juan Carlos Cazalla)

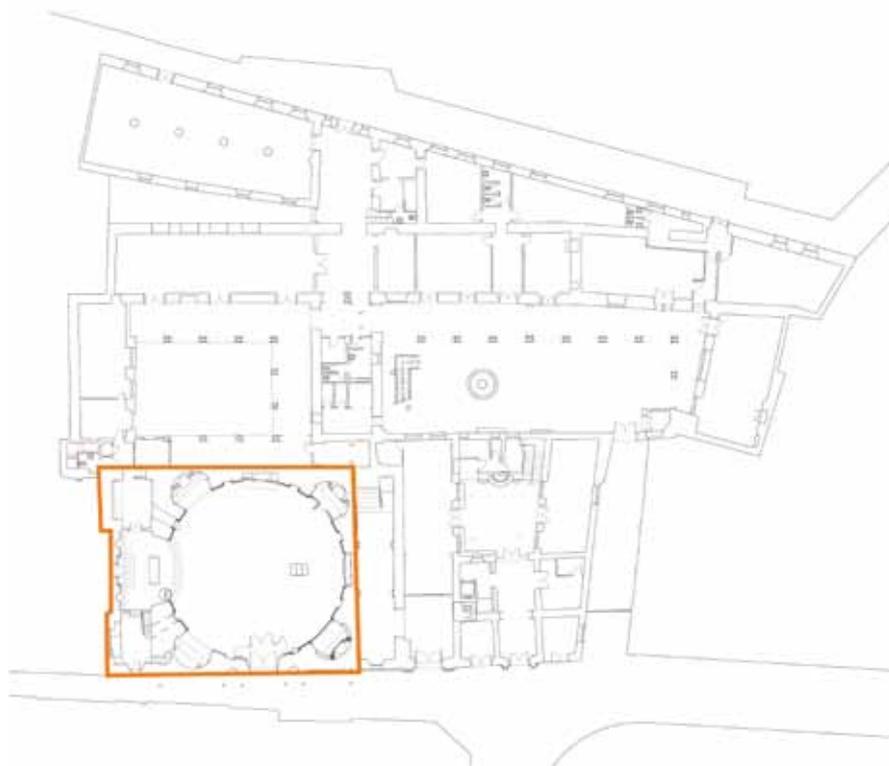
Ubicación de la iglesia en el colegio-noviado. Plano: Fondo Gráfico IAPH (Departamento de Proyectos IAPH)

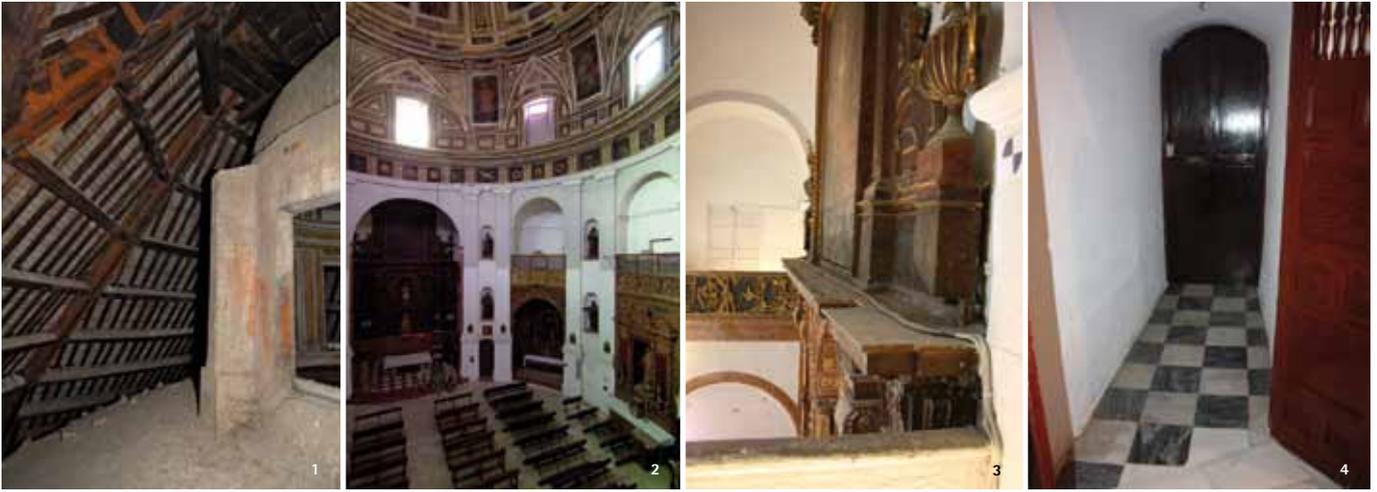
Identificación de espacios culturales

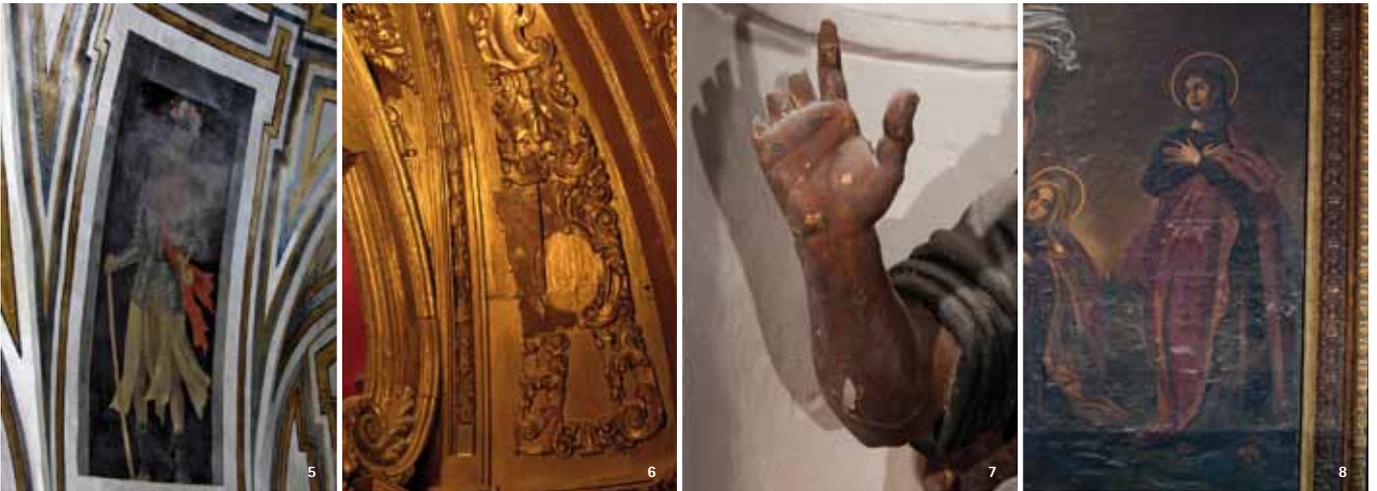
Estado de conservación de los bienes muebles

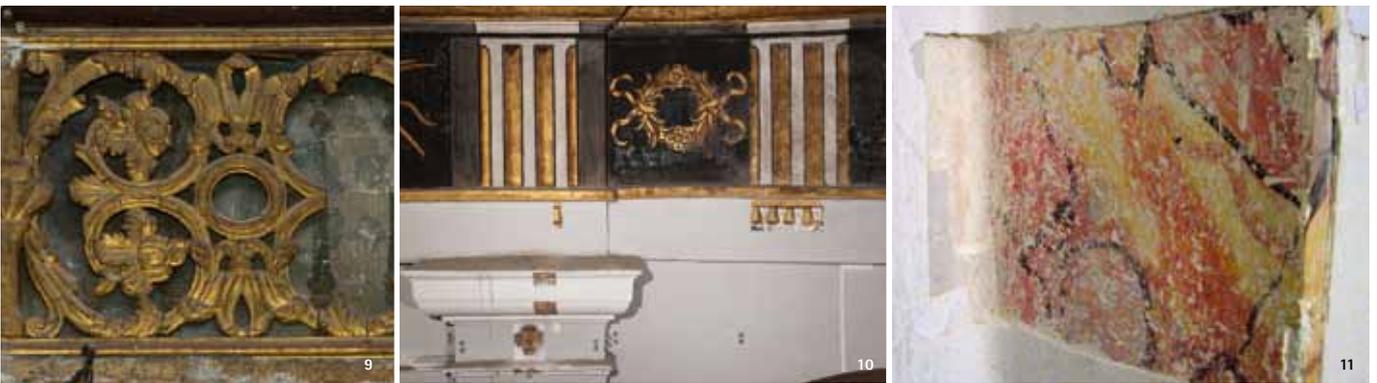
Programa de catas de pintura mural

creto, se ha constatado la presencia de decoración mural oculta en los pedestales de los paramentos (a modo de falso marmoleado), y en los capiteles de las pilastras (simulando triglifos, filete y gotas) así como en los frentes de los balcones (simulando una balaustrada bajo la rocalla). Parece que, tanto la capilla donde actualmente se halla la Cofradía de Estudiantes como la que se dispone enfrente de ésta se decoraron de modo similar a la cúpula, según testimonios escritos.

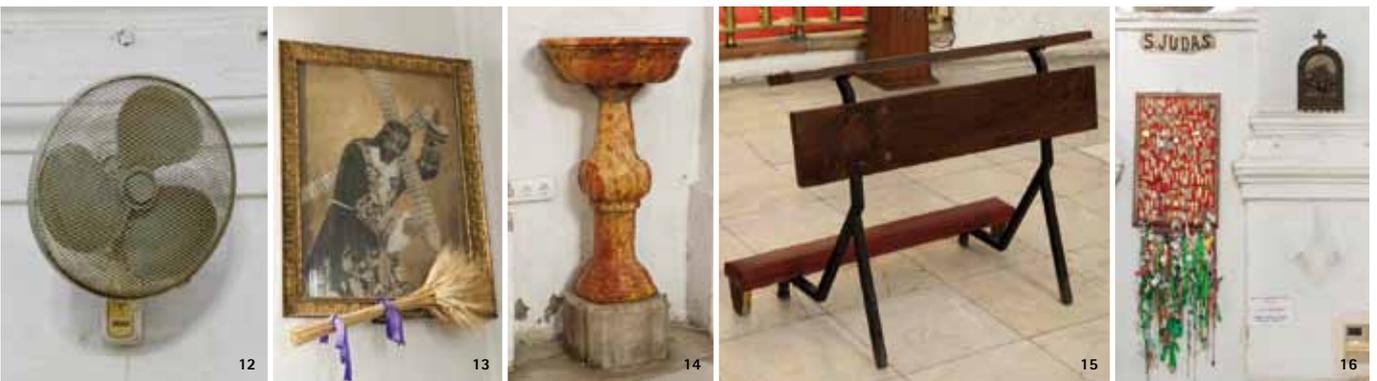
Inventario de bienes muebles culturales y culturales

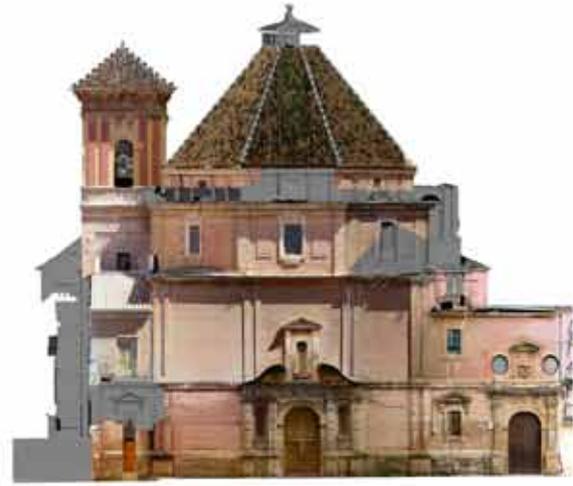
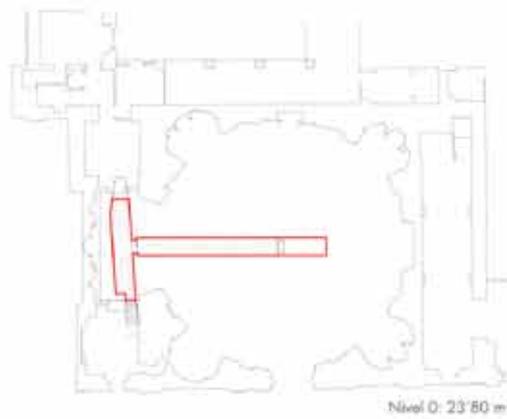
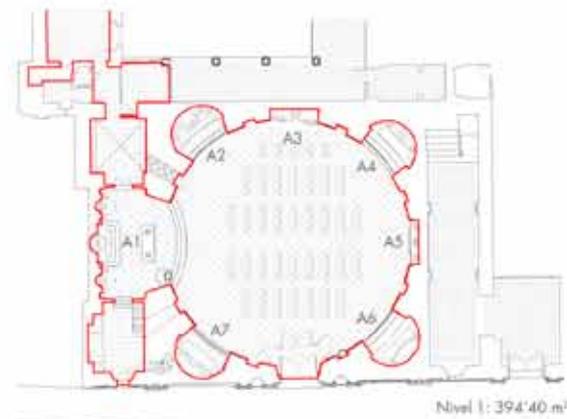
## ESTADO ACTUAL

- A1: Presbiterio. Retablo del Santo Cristo de la Salud
- A2: Capilla de San Francisco de Asís
- A3: Altar de Nuestra Señora del Rosario
- A4: Capilla de Nuestra Señora de la Esclavitud Dolorosa
- A5: Altar del Misterio de las Ánimas
- A6: Capilla de Nuestra Señora de Araceli
- A7: Capilla de la Hermandad de los Estudiantes

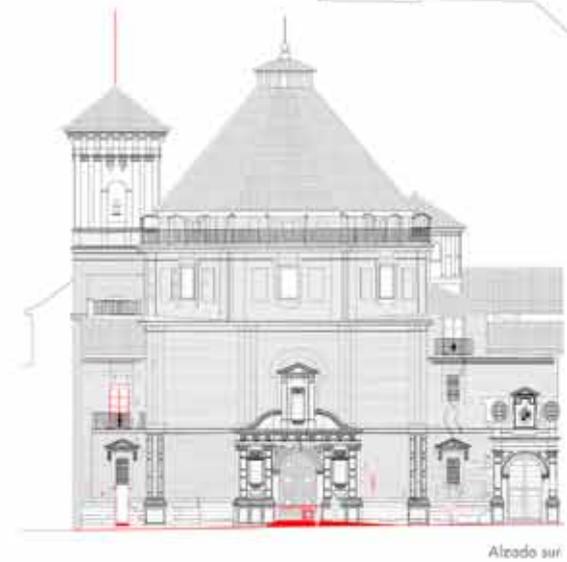
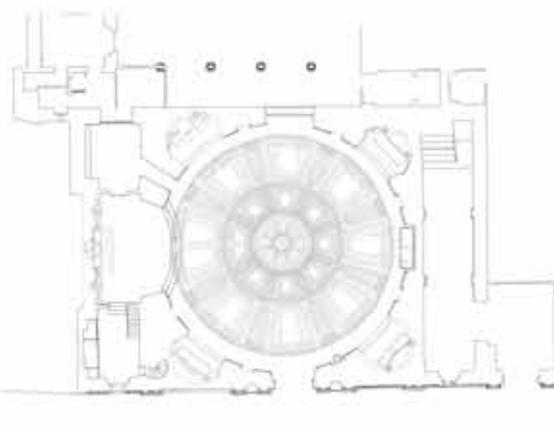
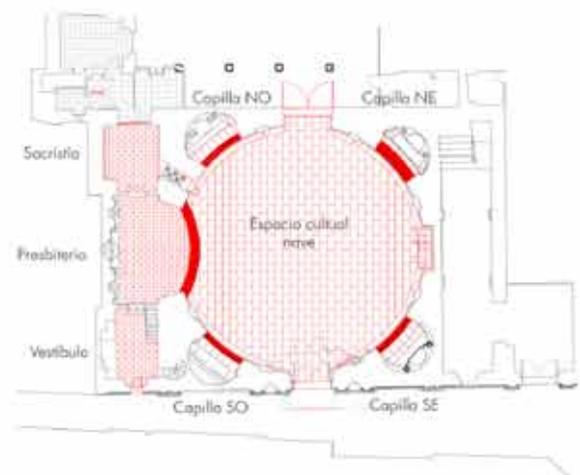
## PROPUESTA

Espacio cultural:  
 Presbiterio  
 Nave  
 Capillas  
 Tribunas  
 Sacristía  
 Vestíbulo

Programa iconográfico:  
 Pinturas murales  
 Retablos  
 Esculturas apostolado

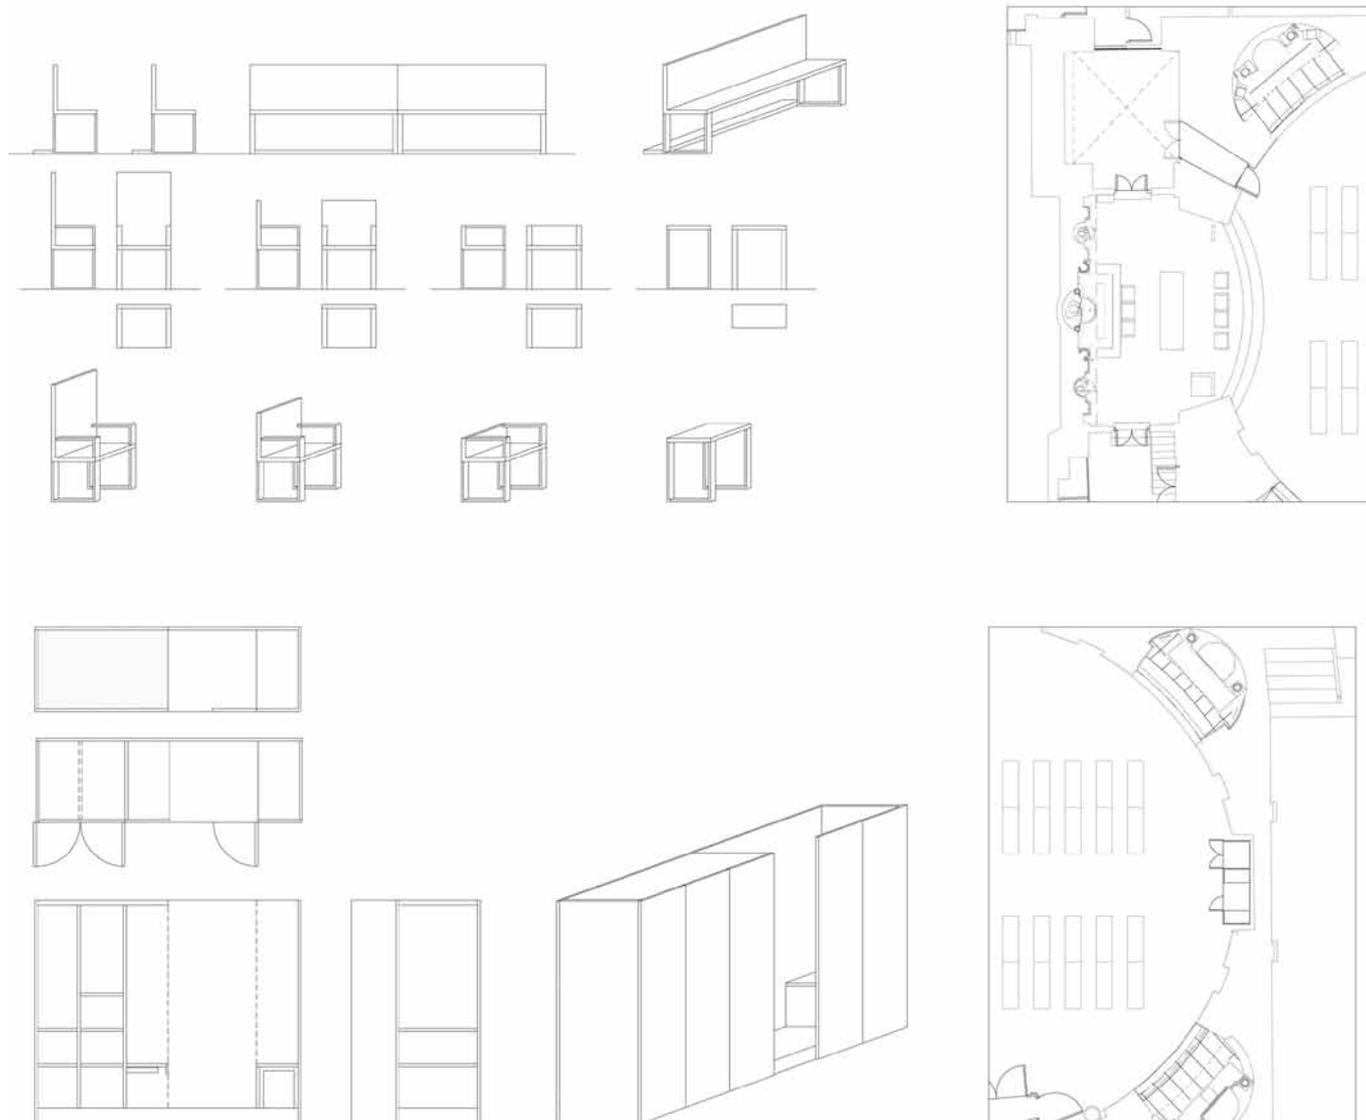
Nuevo mobiliario en presbiterio y nave. Planos: Fondo Gráfico IAPH (Departamento de Proyectos IAPH)

La decisión de reordenar el programa iconográfico de la iglesia responde a necesidades más profundas ya que el inmueble había sufrido numerosos cambios de usos de los que se habían derivado cambios y sustituciones en la disposición de los bienes muebles. Sin ánimo de retrotraer este discurso a ninguna de sus etapas históricas, sino considerando ésta como una evolución natural, se aprecia una carencia de criterio y orden -tanto iconográfico como cultural- en las reformas y transformaciones que se han llevado a cabo en el templo desde la segunda mitad del s. XIX, y especialmente en el s. XX. Así, sin nuevas recreaciones, se propone en la medida de lo posible, que las advocaciones originales tanto jesuíticas como del período de Escuela Náutica que aún se encuentran en la iglesia recuperen su disposición histórica. De este modo, se repone un lenguaje reconocible que habla de unas pautas de uso en el edificio en el que las capillas son los espacios culturales existentes en las diagonales de la nave con una tribuna superpuesta, delimitados inferiormente por un umbral de piedra roja y dos pedestales de pintura mural marmoleada en la misma tonalidad, y superiormente con un encintado de madera policromada.

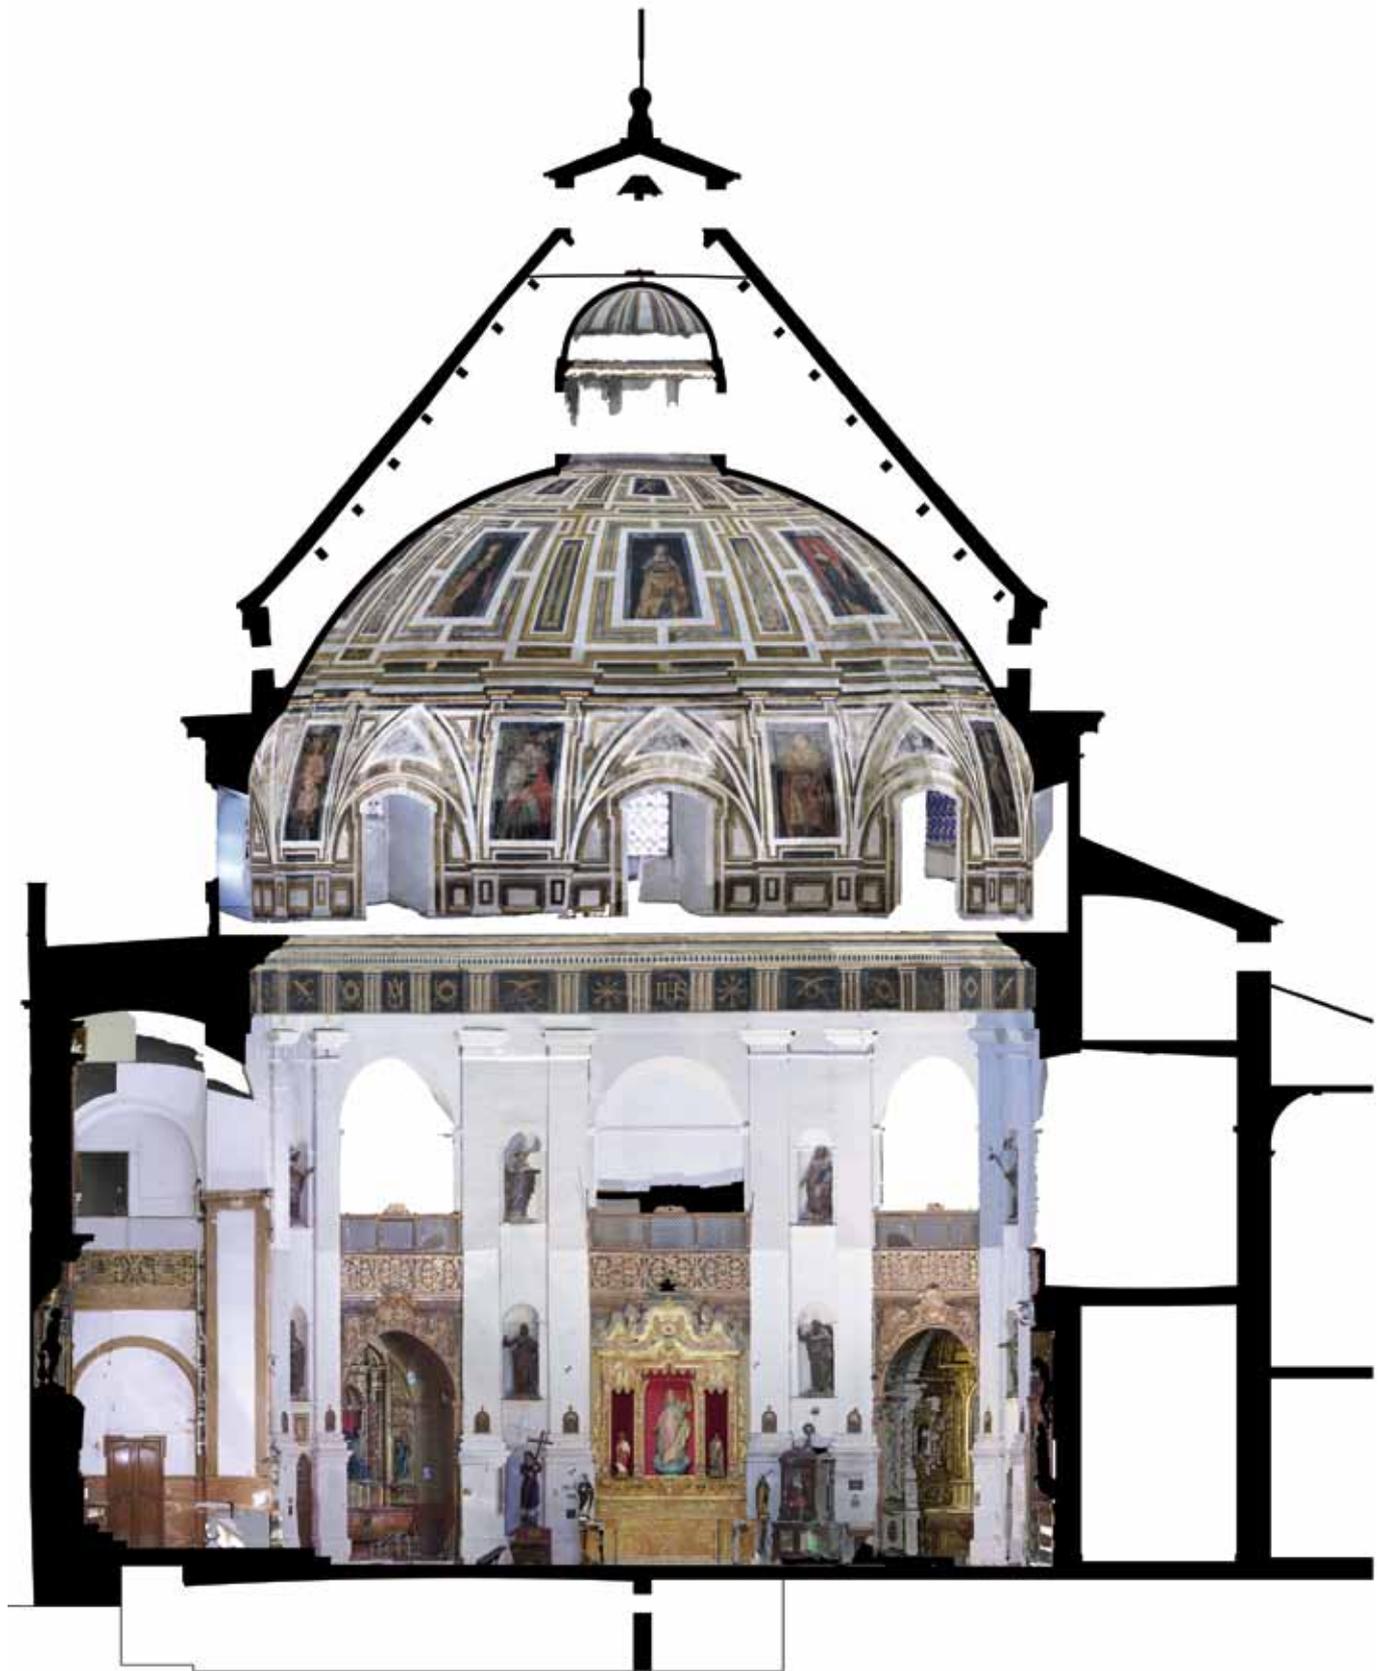
Sección norte. Estado actual y propuesta. Ortofoto: Fondo Gráfico IAPH (TCA geomatica)

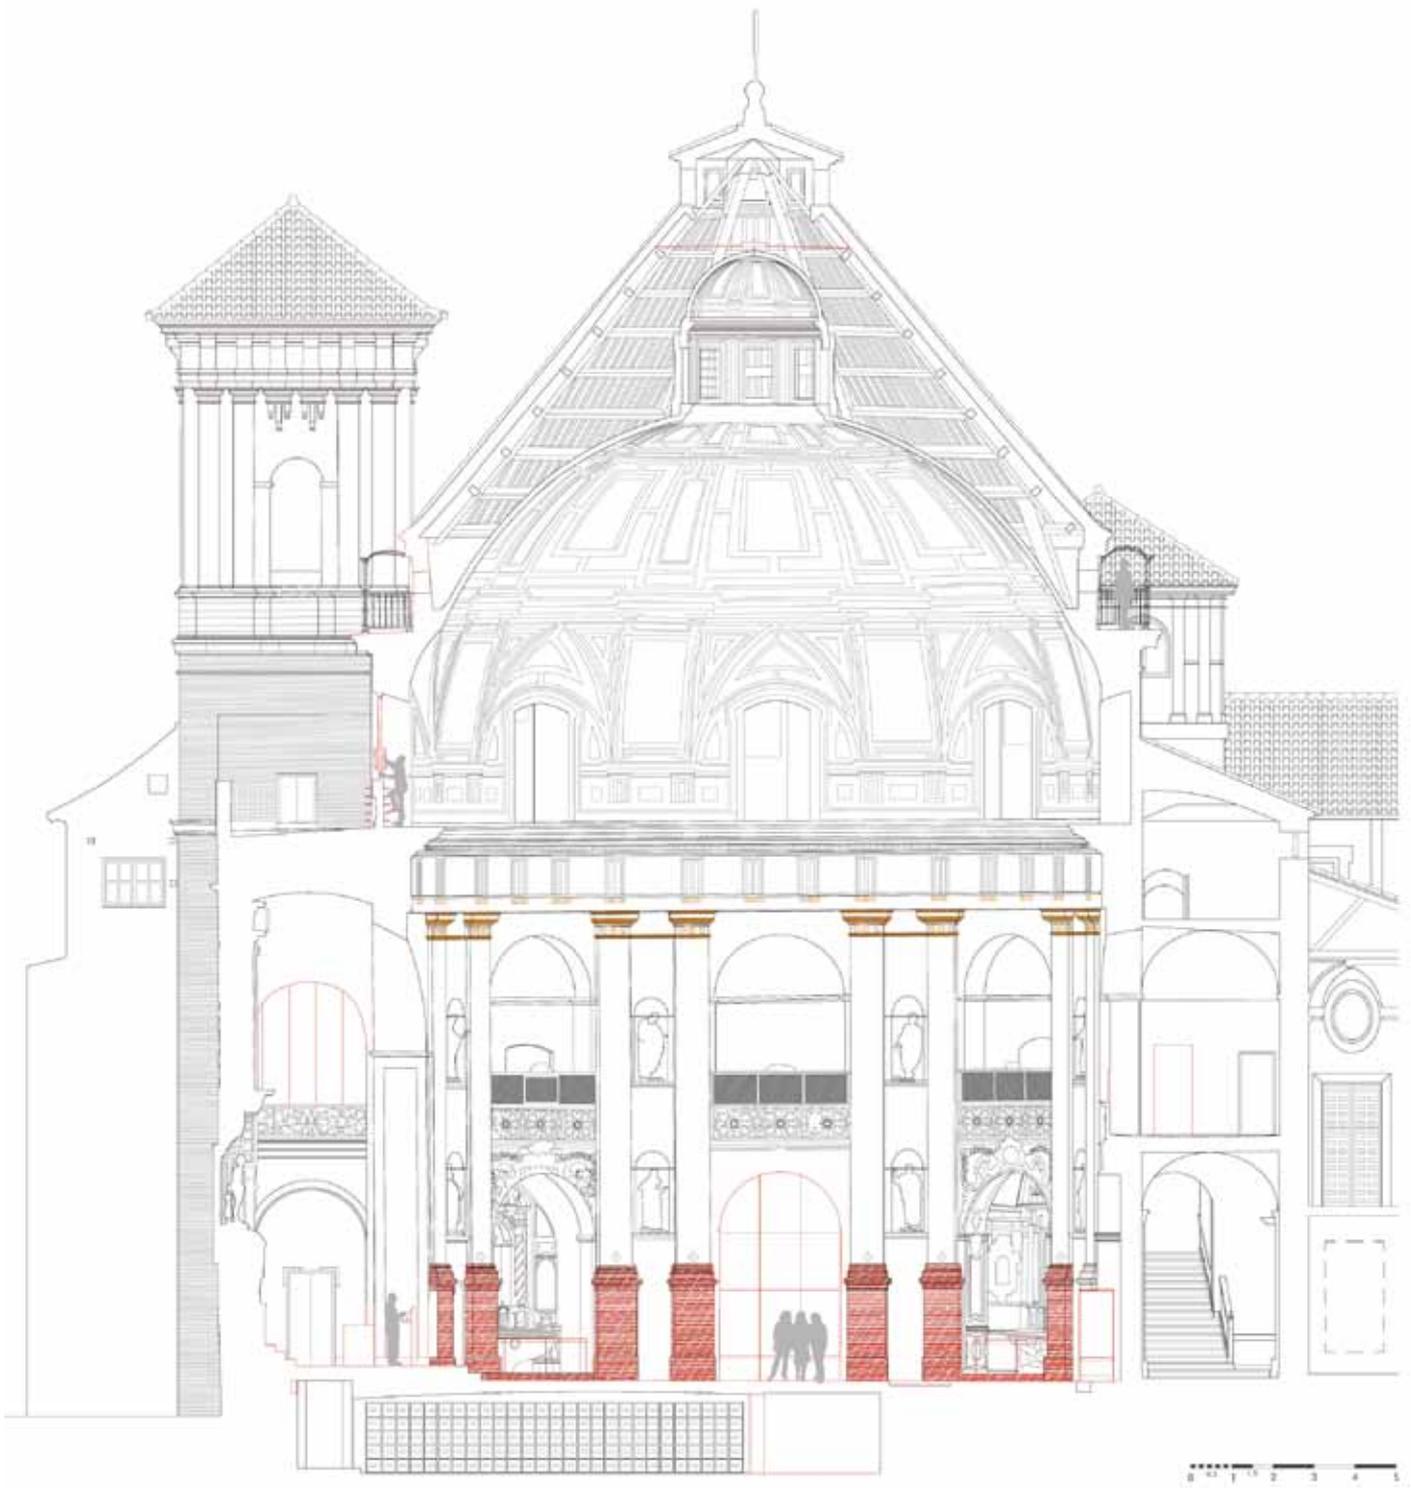
Sección norte. Estado actual y propuesta. Plano: Fondo Gráfico IAPH (Departamento de Proyectos IAPH)

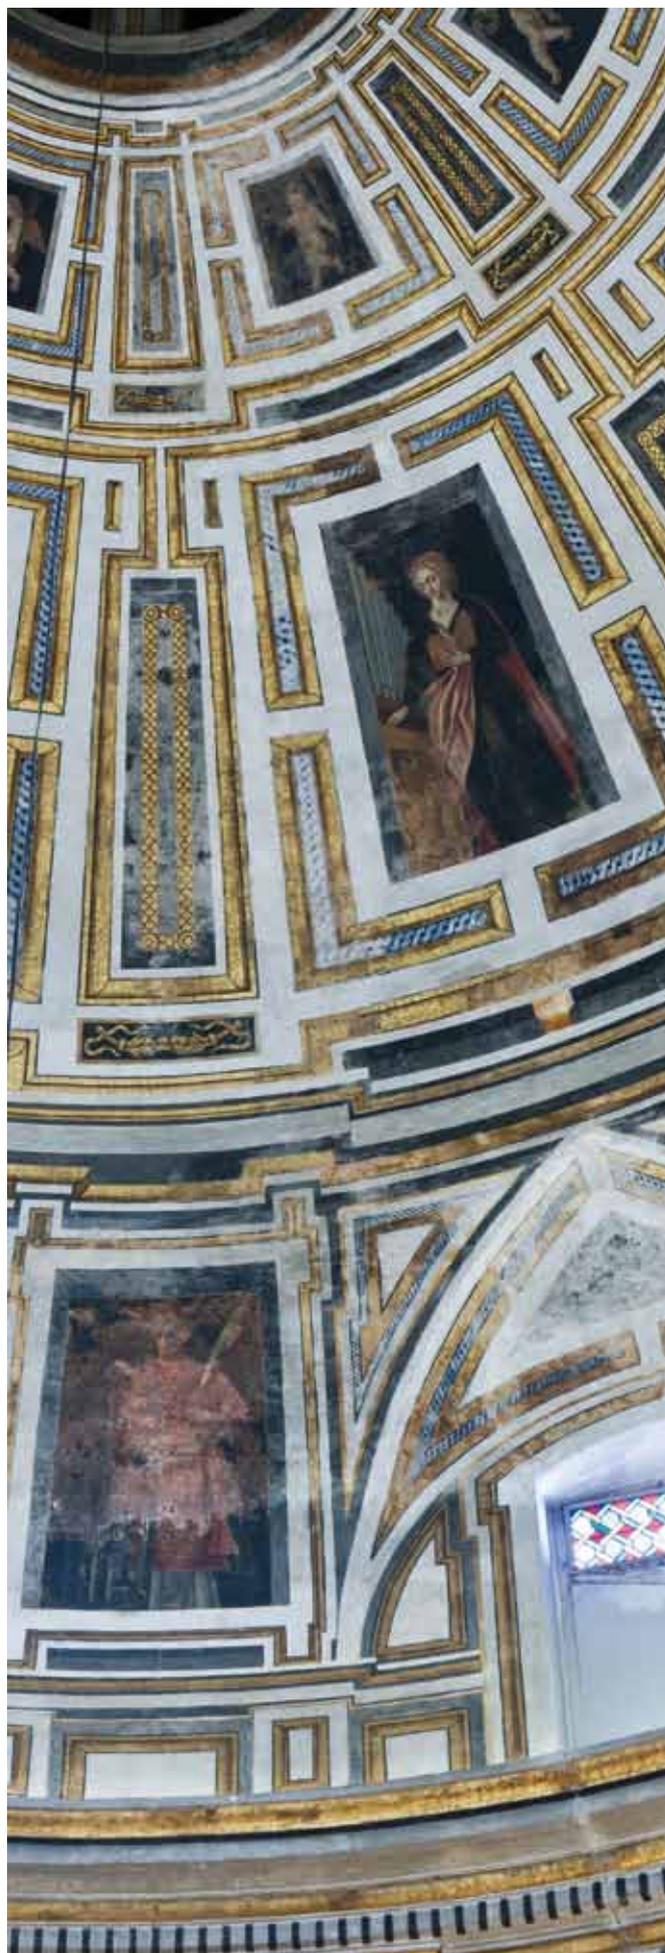
Detalle de pinturas murales en la cúpula.  
Foto: Fondo Gráfico IAPH (José Manuel Santos Madrid)

Nuestro interés se centra en frenar el deterioro en las pinturas murales que son el elemento del programa iconográfico que se ha visto más afectado. Su estado de conservación es el resultado no sólo de la intervención de los diversos agentes de deterioro que normalmente actúan en un edificio, sino también de su propio diseño.
