LA ERMITA DE LAS ANGUSTIAS DE JEREZ DE LA FRONTERA EN EL SIGLO XVII CON LAS INTERVENCIONES DE DIEGO MORENO MELÉNDEZ Y JOSÉ DE ARCE

THE ANGUSTIAS HERMITAGE IN TO JEREZ DE LA
FRONTERA, SEVENTEEN CENTURY. JOSÉ DE ARCE AND
DIEGO MORENO MELÉNDEZ INTERVENTIONS

POR ESPERANZA DE LOS RÍOS MARTÍNEZ
Universidad de Sevilla, España

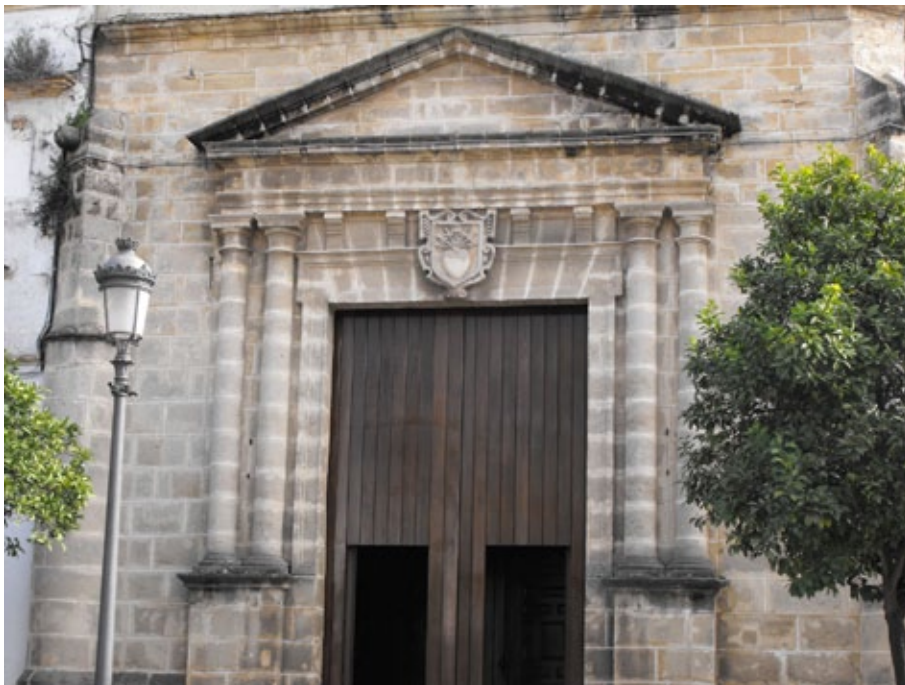
Fig. 1. Fachada. Diego Moreno Meléndez. Ermita de las Angustias de Jerez de la Frontera.
Ermita de las Angustias.

La portada de la iglesia es de proporciones muy alargadas, tanto en el podio que sustenta las columnas, estando la puerta definida por el característico ingleteado, u orejetas, ambas características propias de éstos años y que caracteriza a las fachadas y torres fachadas de la ciudad en el último tercio del siglo XVII: Santiago y San Miguel, ambas obra de Diego Moreno Meléndez, así como en la Ermita del Calvario, Santísima Trinidad, entre otras¹⁴.

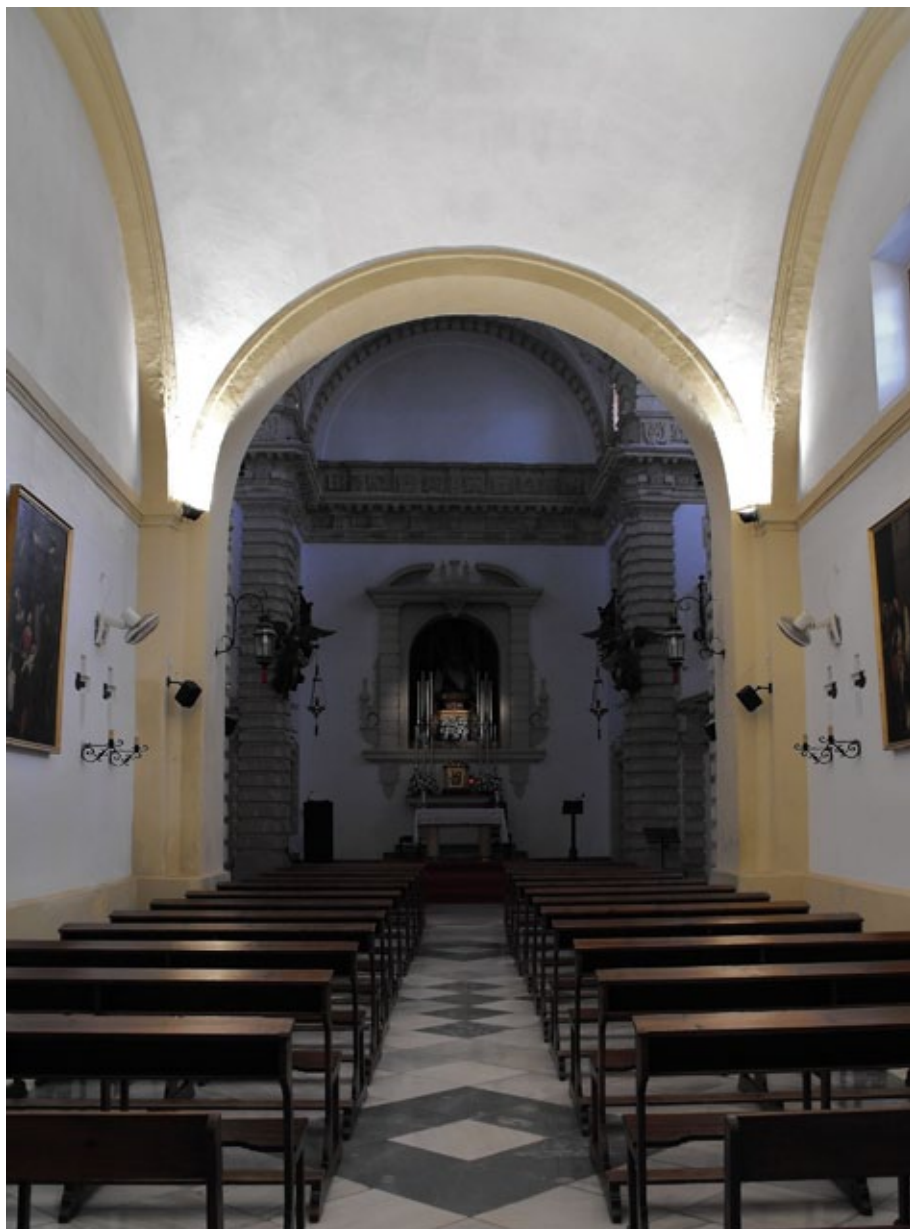
Fig. 2. Bóvedas de Diego Martín de Oli. Ermita de las Angustias de Jerez de la Frontera.

En el momento del contrato estaban ya hechos los muros perimetrales de esta obra, a los que García había de subir una altura de cincuenta y dos centímetros. Sobre estos muros tenía que levantar dos bóvedas baídas, de “*buelta rredonda*”, de las que se le proporcionaba un plano. Cada bóveda iría decorada con una moldura concéntrica o “*feston*” de la que se dice que tenía que ir muy bien terminada “*a vista de ofisiales sabidores del oficio*”. En el campo delimitado por la moldura se dispondrían cinco florones de cincuenta y dos centímetros y medio cada uno.

Así pues, las bóvedas de la capilla de Las Angustias suponen el paso definitivo de la arquitectura local hacia la estética plenamente renacentista, siendo el primer caso en la ciudad de cerramiento de hiladas concéntricas sin nervaduras. El carácter experimental de la obra se deja ver en una de las condiciones del contrato, en la que se especificaba que los cofrades que tenían que “*dar la sinbra hecha estando el maestro delante para que diga al carpintero como a de yr la sinbra*, de donde se deduce que se trataba de un caso especial, al que ningún carpintero, aunque estuviera especializado en la fabricación de apeos para la construcción estaría habituado⁵.

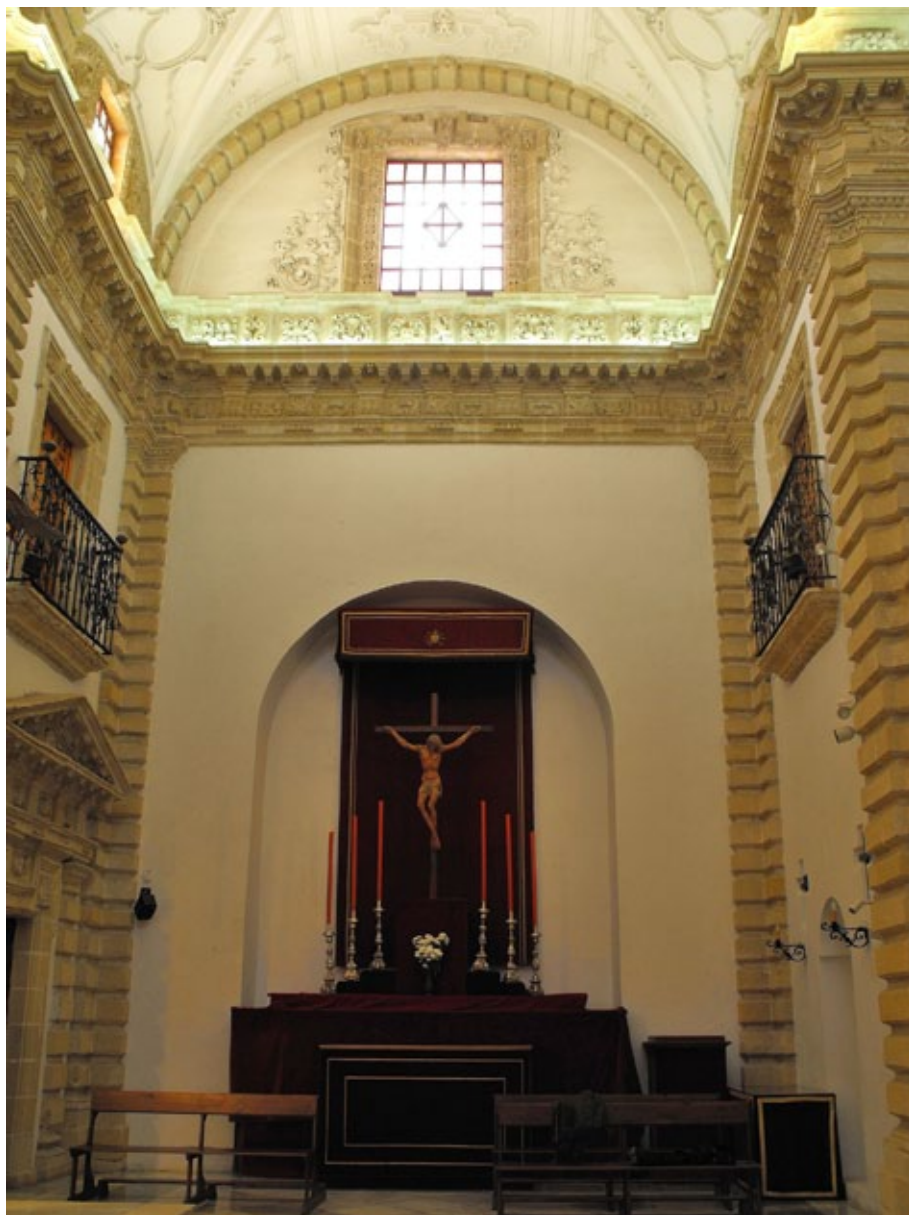
Fig. 3. Crucero, brazo de la epístola. Ermita de las Angustias de Jerez de la Frontera.

La planta de la iglesia es de cruz latina, cuya nave la forman las dos bóvedas del XVI. Un arco toral da acceso a la ampliación del XVII-XVIII, donde vemos que los brazos del crucero se cubren con bóvedas de medio cañón y sus muros se articulan con pilastras adosadas, de orden compuesto y fuste fajeado, igual que el arco toral y los formeros. Las puertas y los balcones, a eje sobre éstas, están enmarcados por ingletes u orejetas, propios del XVII, además de tallas de ángeles y emblemas pasionarios en los ángulos de las esquinas. La técnica escultórica, muy rudimentaria, de estas figuras, entronca con la tradición cantera de la ciudad, como vemos en la escultura decorativa de la torre de San Miguel y en la Compañía de Jesús. En general, el diseño de esta cabecera, hasta el entablamento, entra dentro de la estética de Diego Moreno Meléndez y está cercano a otras obras dirigidas por él en la ciudad.

La cúpula es de media naranja trasdosada en un cuerpo poligonal cubierto de teja de canal y redoblón, de tradición sevillana. Así mismo, el modelo decorativo de las cornisas está muy cerca de los dibujos arquitectónicos de retablos del último tercio de siglo XVII. Estéticamente, los modelos se relacionan también con algunos de Vignola y con otros realizados para retablos¹³.
