- LEYENDA ELEMENTOS CONSERVADOS Y DIRECTRICES**
- HHH PAVIMENTO DE ADOQUÍN EXISTENTE, RESTOS DE VÍA
  - UBICACIÓN EDIFICIOS DE NUEVA PLANTA
  - ABERTURA Y GENERACIÓN DE NUEVA PLAZA
  - NUEVAS DIRECTRICES DE HORDENACIÓN
  - MARCA DE EDIFICIOS ANTERIORES
  - MUROS DE FÁBRICA EXISTENTES
- CATÁLOGO DE ELEMENTOS CONSERVADOS DENTRO DEL CONJUNTO PATRIMONIAL**

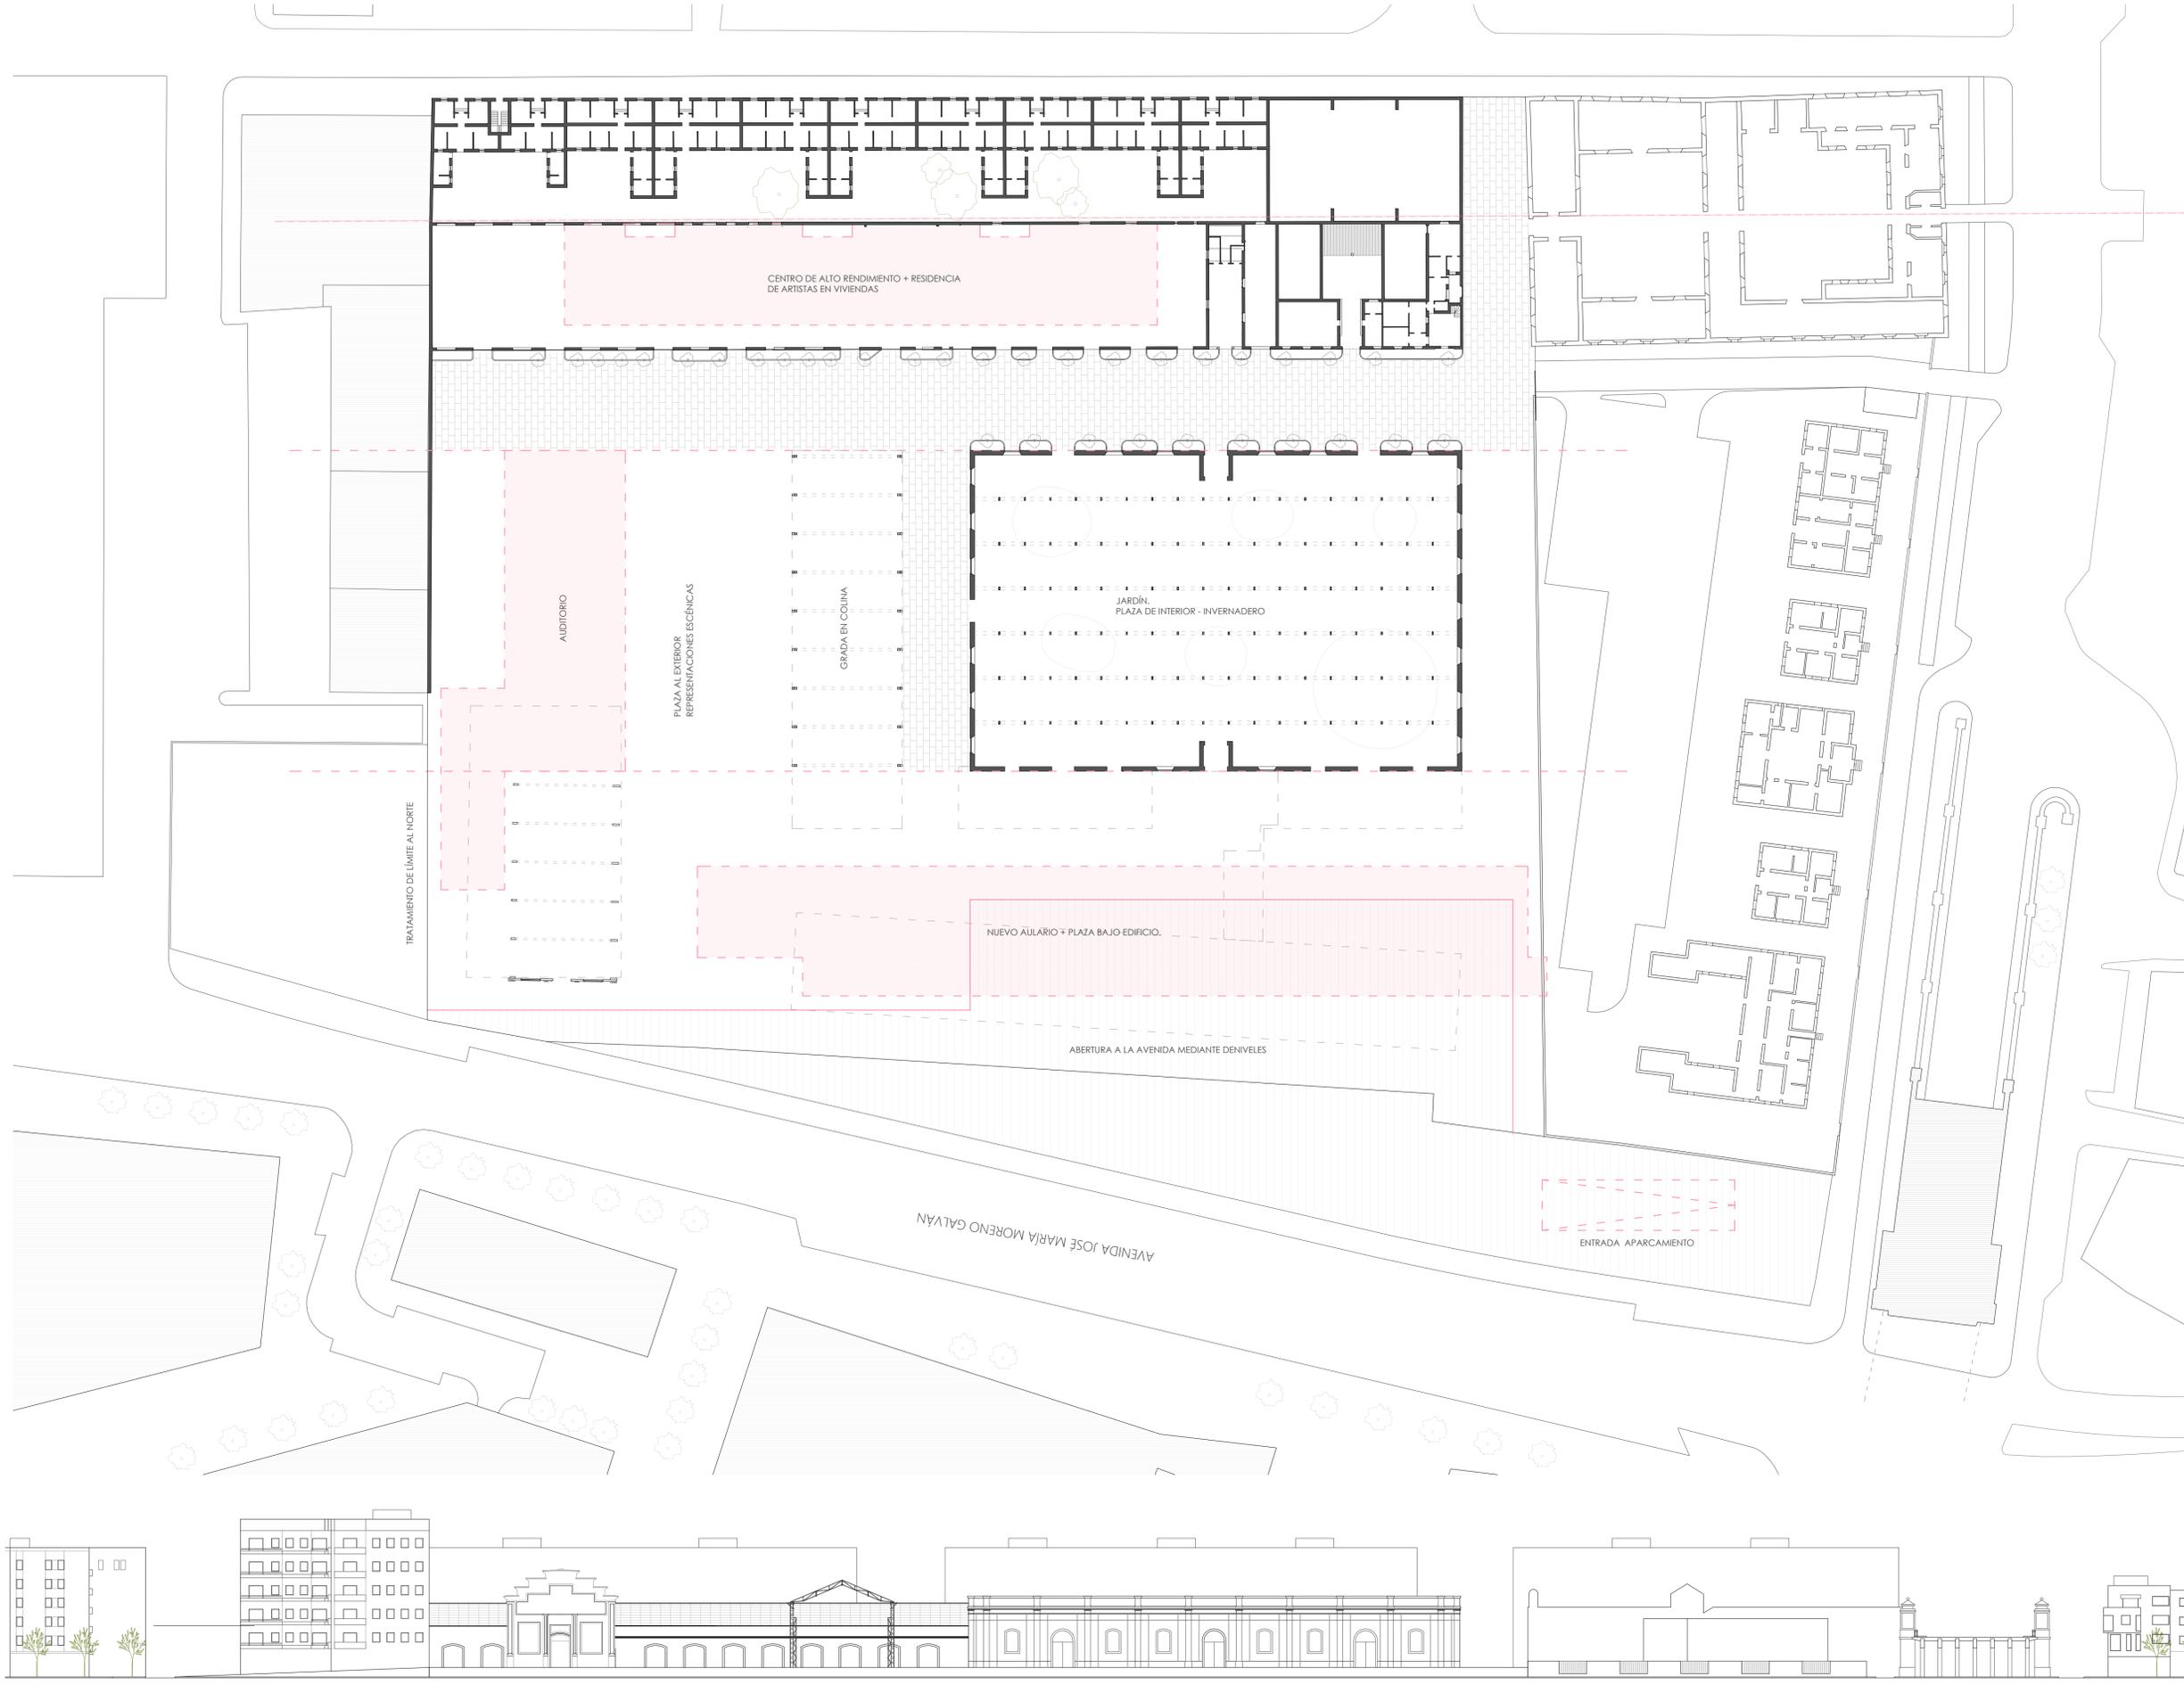
**CONSERVACIÓN:** Esta pieza se configura como un punto clave en el interior del conjunto. Tanto su espacialidad como su estructura resulta un hilo importante en el mismo.

**REHABILITACIÓN:** La fachada oeste de la nave se encuentra entestada con pequeñas construcciones auxiliares, ante esta situación se plantea la recuperación rítmica de los huecos. La cubierta necesita ser reemplazada por una cuya material cumple normativa.

**INTERVENCIÓN:** Este gran espacio central se configurará como un jardín/plaza apta para todo el año. En ella se introducen plataformas que dialoguen tanto con la espacialidad de la nave como con la vegetación implantada en el lugar.

**CONSERVACIÓN:** La más característico de esta construcción es la estructura que la sustenta.

**REHABILITACIÓN:** Aunque se encontrará al exterior, la estructura se protegerá contra incendios y contra la corrosión del agua.

**INTERVENCIÓN:** De ella solo quedará la estructura portante, encargada de dar cobijo a una pequeña loma que marca la ubicación de la nave en su origen. Además, servirá de soporte a futura escenografía y también de grada evocada hacia donde se dispondrá el nuevo auditorio. Esta loma está tratada como una zona verde con árboles que den sombra y la identifique.

**CONSERVACIÓN:** La fachada se convierte en la única cara visible del conjunto hacia el exterior en la actualidad.

**REHABILITACIÓN:** Aunque se encontrará al exterior, la estructura se protegerá contra incendios y obviamente contra la corrosión del agua.

**INTERVENCIÓN:** Esta nave servirá de proscenio al auditorio, a la misma vez, está tratada como una zona verde con árboles que den sombra y la identifique. La intervención se retranquea hasta alinearse con la nave de Montaje.

**CONSERVACIÓN:** Se conserva su fachada a la calle principal, que se vuelca hacia la plaza y la nave de montaje.

**REHABILITACIÓN:** Para su rehabilitación se piensa en la recomposición de la fachada. La cubierta necesita ser reemplazada por una cuyo material cumple normativa al igual que sucede con la estructura que se encuentra en mal estado.

**INTERVENCIÓN:** En el volumen completo queda liberado en el interior de las naves se propone como futuro espacio que pueda albergar un centro de alto rendimiento de bailarines y artistas. La fachada que da a los patios de las viviendas se reconstruye a favor de esta intervención.
