EL ARQUITECTO DEMETRIO DE LOS RÍOS Y SU PROPUESTA PARA LA RECONSTRUCCIÓN DEL TEMPLO PARROQUIAL DE VILLANUEVA DE SAN JUAN

ARCHITECT DEMETRIO DE LOS RÍOS'S PROJECT FOR
THE REBUILDING OF ST. JOHN'S PARISH CHURCH IN
VILLANUEVA DE SAN JUAN, SEVILLE

ANTONIO JOAQUÍN SANTOS MÁRQUEZ
Universidad de Sevilla

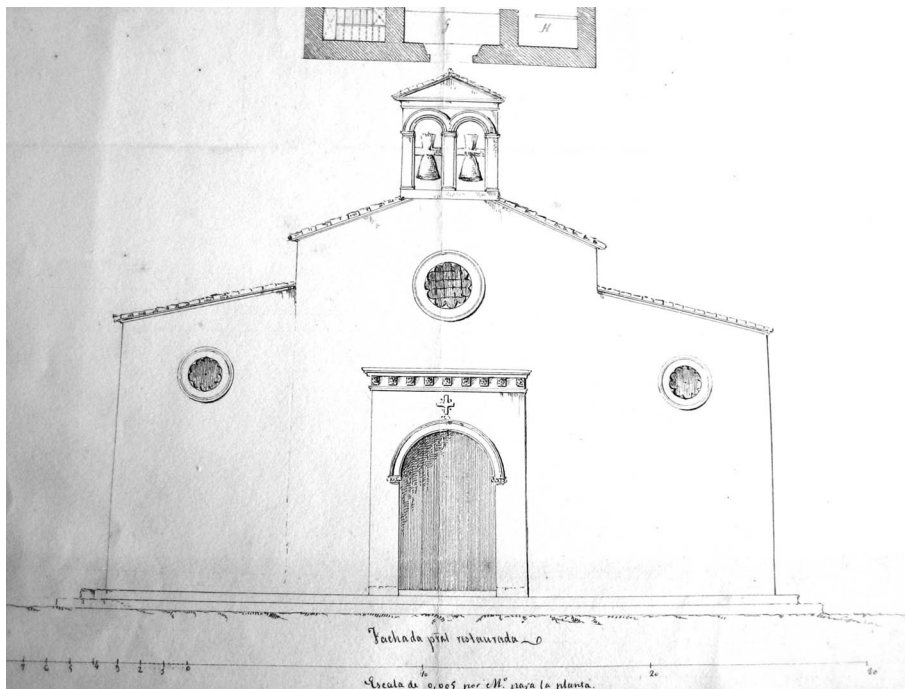
Figura 4. Propuesta de fachada de Demetrio de los Ríos. Detalle del documento anterior.

(Figura 4)¹⁰. Sin duda, su diseño rezuma aires mudéjares. Sobre unas gradas que le confieren una mayor monumentalidad, la fachada recoge el perfil triangular y escalonado de las iglesias mudéjares sevillanas que tanto le apasionaban y que defendería durante el Sexenio Democrático. A ello une los tres óculos correspondiéndose con las naves, decorados con molduras lobulares y cerrados por vidrieras, además de la portada sobresaliente del muro, la cual sigue el mismo esquema mudéjar, empleando el ladrillo y el arco de medio punto, con una arquivolta resaltada sobre ménsulas, además de una cornisa volada con canes, recordando a las portadas secundarias de los aludidos templos mudejéricos. Asimismo proyecta la nueva espadaña, que ubicó en el centro de la fachada, coronando todo el conjunto. Su traza, a base de dos arcos sustentados por columnillas y rematados por un frontón triangular, igualmente no es muy complicada y en esta ocasión parece reproducir esquemas de recuerdos platerescos, influenciado sin duda por su conocimiento profundo de las Casas Consistoriales sevillanas.

10 Las partidas para la fachada son las siguientes: "...Por la demolición de la Espadaña ruinosa y la parte del muro que indica el plano, para regularizar la fachada. 500 reales de vellón. Por el rompimiento de tres huecos circulares y construcción de sus arcos de ladrillo a rosca, con inclusión de molduras y cristales 600 reales de vellón. Por la construcción de una gradería terraplenada y reforzada con muros de mampostería 680 reales de vellón. Por la construcción del arco de medio punto de ladrillo para la puerta de entrada, en la actualidad ruinosa, por el deterioro de las cajas umbrales, incluyendo reboco y corrido de molduras. 708 reales, con 75 céntimos. Por la construcción de la nueva espadaña de ladrillo de las dimensiones y forma que se indica en el plano con inclusión de molduras, volteo de arcos y colocación de campanas 977 reales con 87 céntimos. (...)(...).... Por la Puerta de entrada a la iglesia de dos hojas y enrasado fino 500 reales..."
