# INFRAESTRUCTURA EN LA LAGUNA DE LA JANDA

MATERIALIDAD

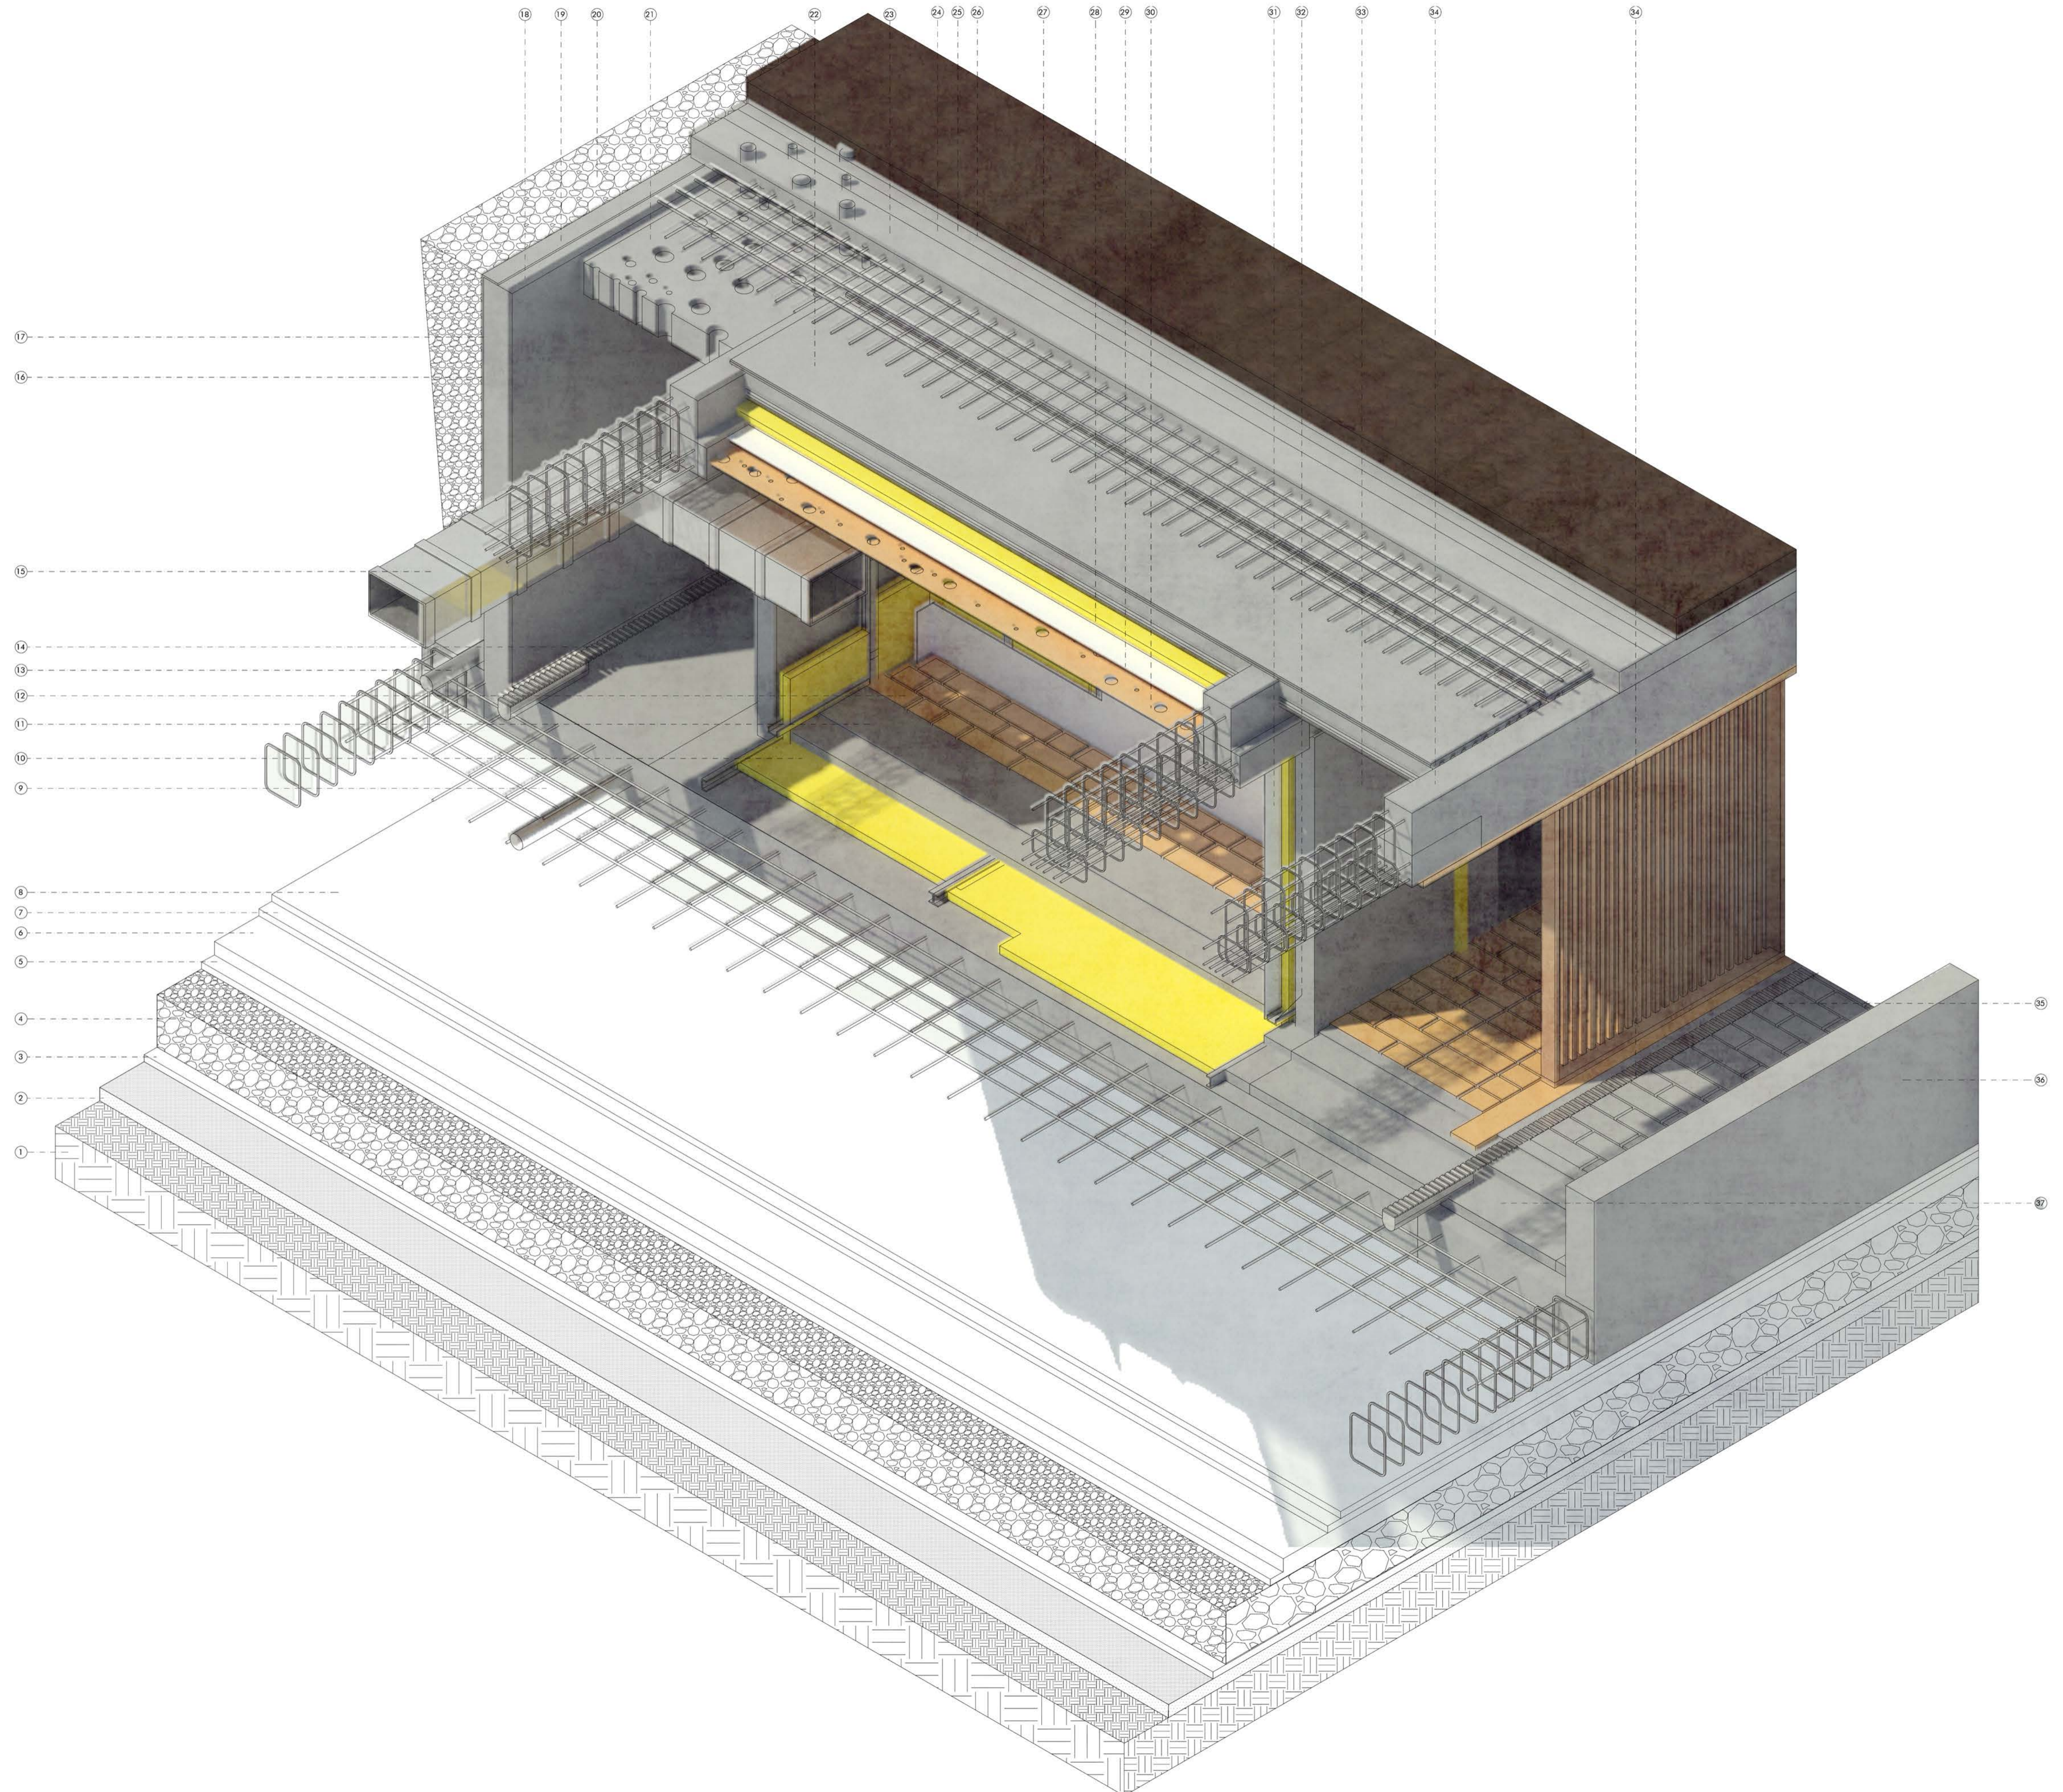
- 01 Firme. Arcilla grisácea fangosa con lentejones arenosos e intercalaciones de niveles arenosos
- 02 Base de albero compactado al 85% mediante medios mecánicos (e:10cm)

- 03 Geotextil de fibras de polipropileno de alta tenacidad con tratamiento impermeable "GRUPOPUMA"
- 04 Suelo granular de bolos (Ø50, e:40cm)
- 05 Film de polietileno de baja densidad antihumedad "BASTHER HISPANIA"

- 06 Hormigón de limpieza HL-150/B/20 (e:10cm)
- 07 Geotextil de poliéster anti-punzonamiento ligado mecánicamente DANOFELT PY 120
- 08 Lámina impermeabilizante bituminosa "SOCYCAUCHO"

- 09 Losa de cimentación de hormigón armado HA-30/P/20/IIIb (e:600cm AB de Ø 12 c/20cm, B5005)
- 10 Aislamiento térmico de poliestireno ext. XPS SL machihembrado con una densidad nominal de 70 kg/m<sup>3</sup> una conductividad térmica de 0,034 W/m<sup>2</sup>K y unas dimensiones de panel de 120x60x10cm

- 11 Mortero de cemento M-40 1/6 e: 4cm.
- 12 Solería de gres antideslizante (e:8mm) tomado con mortero M-5(1:6).
- 13 Tubería de drenaje ranurada corrugada "ADEQUEA" (Ø160, con desagüe sobre pozos, pendiente de 2%)

- 14 Canaleta S-259 y rejilla S-238 lineal de acero inoxidable para recogida de agua "JIMTEN" (500 mm x 130 mm, pendiente de 1%)
- 15 Conductos multicapa con aislamiento de fibra de vidrio tipo sándwich, tipo CLIMAVER A2 o similar

- 16 Lámina impermeabilizante bituminosa "SOCYCAUCHO"
- 17 Imprimación
- 18 Muro de contención HA-30 / P / 20 / IIIb (e:30cm AB Ø12c/15cm, B5005)
- 19 Lámina impermeabilizante bituminosa "SOCYCAUCHO". Refuerzo de la impermeabilización

- 20 Drenaje granular de bolos (Ø50, e:40cm)
- 21 Losa maciza de hormigón armado HA-30/P/35/IIIb (e:400cm AB de Ø 10 c/12cm, B5005)
- 22 Losa alveolar de hormigón prefabricado. HA-30 / P / 20 / IIIb. 30N/mm<sup>2</sup>

- 23 Formación de pendiente y capa de regularización a base de mortero de cemento CEM III/B-P, 42.5N, tipo M-5
- 24 Lámina impermeabilizante bituminosa "SOCYCAUCHO"

- 25 Lámina de drenaje y retenedora de agua Diadrain 40H para cubiertas ajardinadas fabricada de poliestireno de alto impacto reciclado HIPS con alta resistencia a la compresión "PROJAR"

- 26 Geotextil de fibras de polipropileno de alta tenacidad con tratamiento impermeable "GRUPOPUMA"
- 27 Firme. Arcilla grisácea fangosa con lentejones arenosos e intercalaciones de niveles arenosos

- 28 Aislamiento térmico de poliestireno ext. XPS SL machihembrado
- 29 Falso techo de placa de yeso marca "Pladur" formado por un alma de yeso y recubierta por dos láminas de celulosa, e=125 mm U=0.15 W/mk

- 30 Techo acústico
- 31 Aplacado de cartón yeso PLADUR e=12,5mm U=0.15 W/mk
- 32 Bastidor estructural de acero cincado 80x40x2.5mm
- 33 Muro de fachada de hormigón armado HA-30/B/25/IIIb (e: 25 cm, rec: 3.5 m, AB de Ø16 cada 15 cm, B-500 S)

- 34 Viga de borde de hormigón armado HA-30/P/35/IIIb, acero B5005, con recrecio para el apoyo de losa
- 35 Tubería de drenaje ranurada corrugada "ADEQUEA" (Ø160, con desagüe sobre pozos, pendiente de 2%)

- 36 Solería exterior de gres antideslizante (e:8mm) tomado con mortero M-5(1:6).
- 37 Bordillo prefabricado de hormigón tipo T5 (17x28x100cm) sobre base de HM-20/9/20/1

- 38 Formación de pendiente y capa de regularización a base de mortero de cemento CEM III/B-P, 42.5N, tipo M-5
