CASTILLOS DE ESPAÑA

III Congreso de Castellología Ibérica - Apéndice

INTERVENCIONES ARQUEOLÓGICAS EN LOS CASTILLOS DE LA PROVINCIA DE SEVILLA

III Congreso de Castellología Ibérica - Ponencia - Sección 7ª «Intervenciones y actuaciones en castillos»

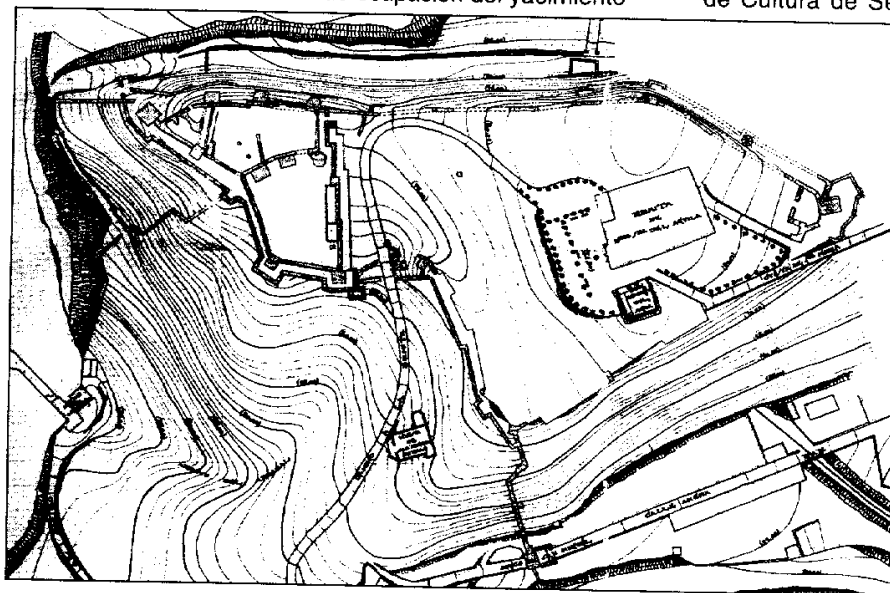
Fig. 5. Alcalá de Guadaira. Alcázar de la Reina

- La zona baja [Fig. 5], poco conocida, que para muchos incluso pasa desapercibida conserva no obstante dos puertas, una de ellas es la *Puerta de San Miguel* que da acceso al recinto; la otra se encuentra en el lado del río y sólo prevalece parte del arco de la entrada. El recinto se conserva muy parcialmente y es el lado más próximo al río el que está más perdido. Asociado a la cerca hay un molino hidráulico, el *molino del Arrabal*, del que todavía hoy se puede ver su estructura arquitectónica.
