Análisis Arquitectónico e Histórico de la Iglesia de Nuestra Señora de la Asunción

Débora Serrano García. Arquitecto

Martín Muñoz de las Posadas (Sg)

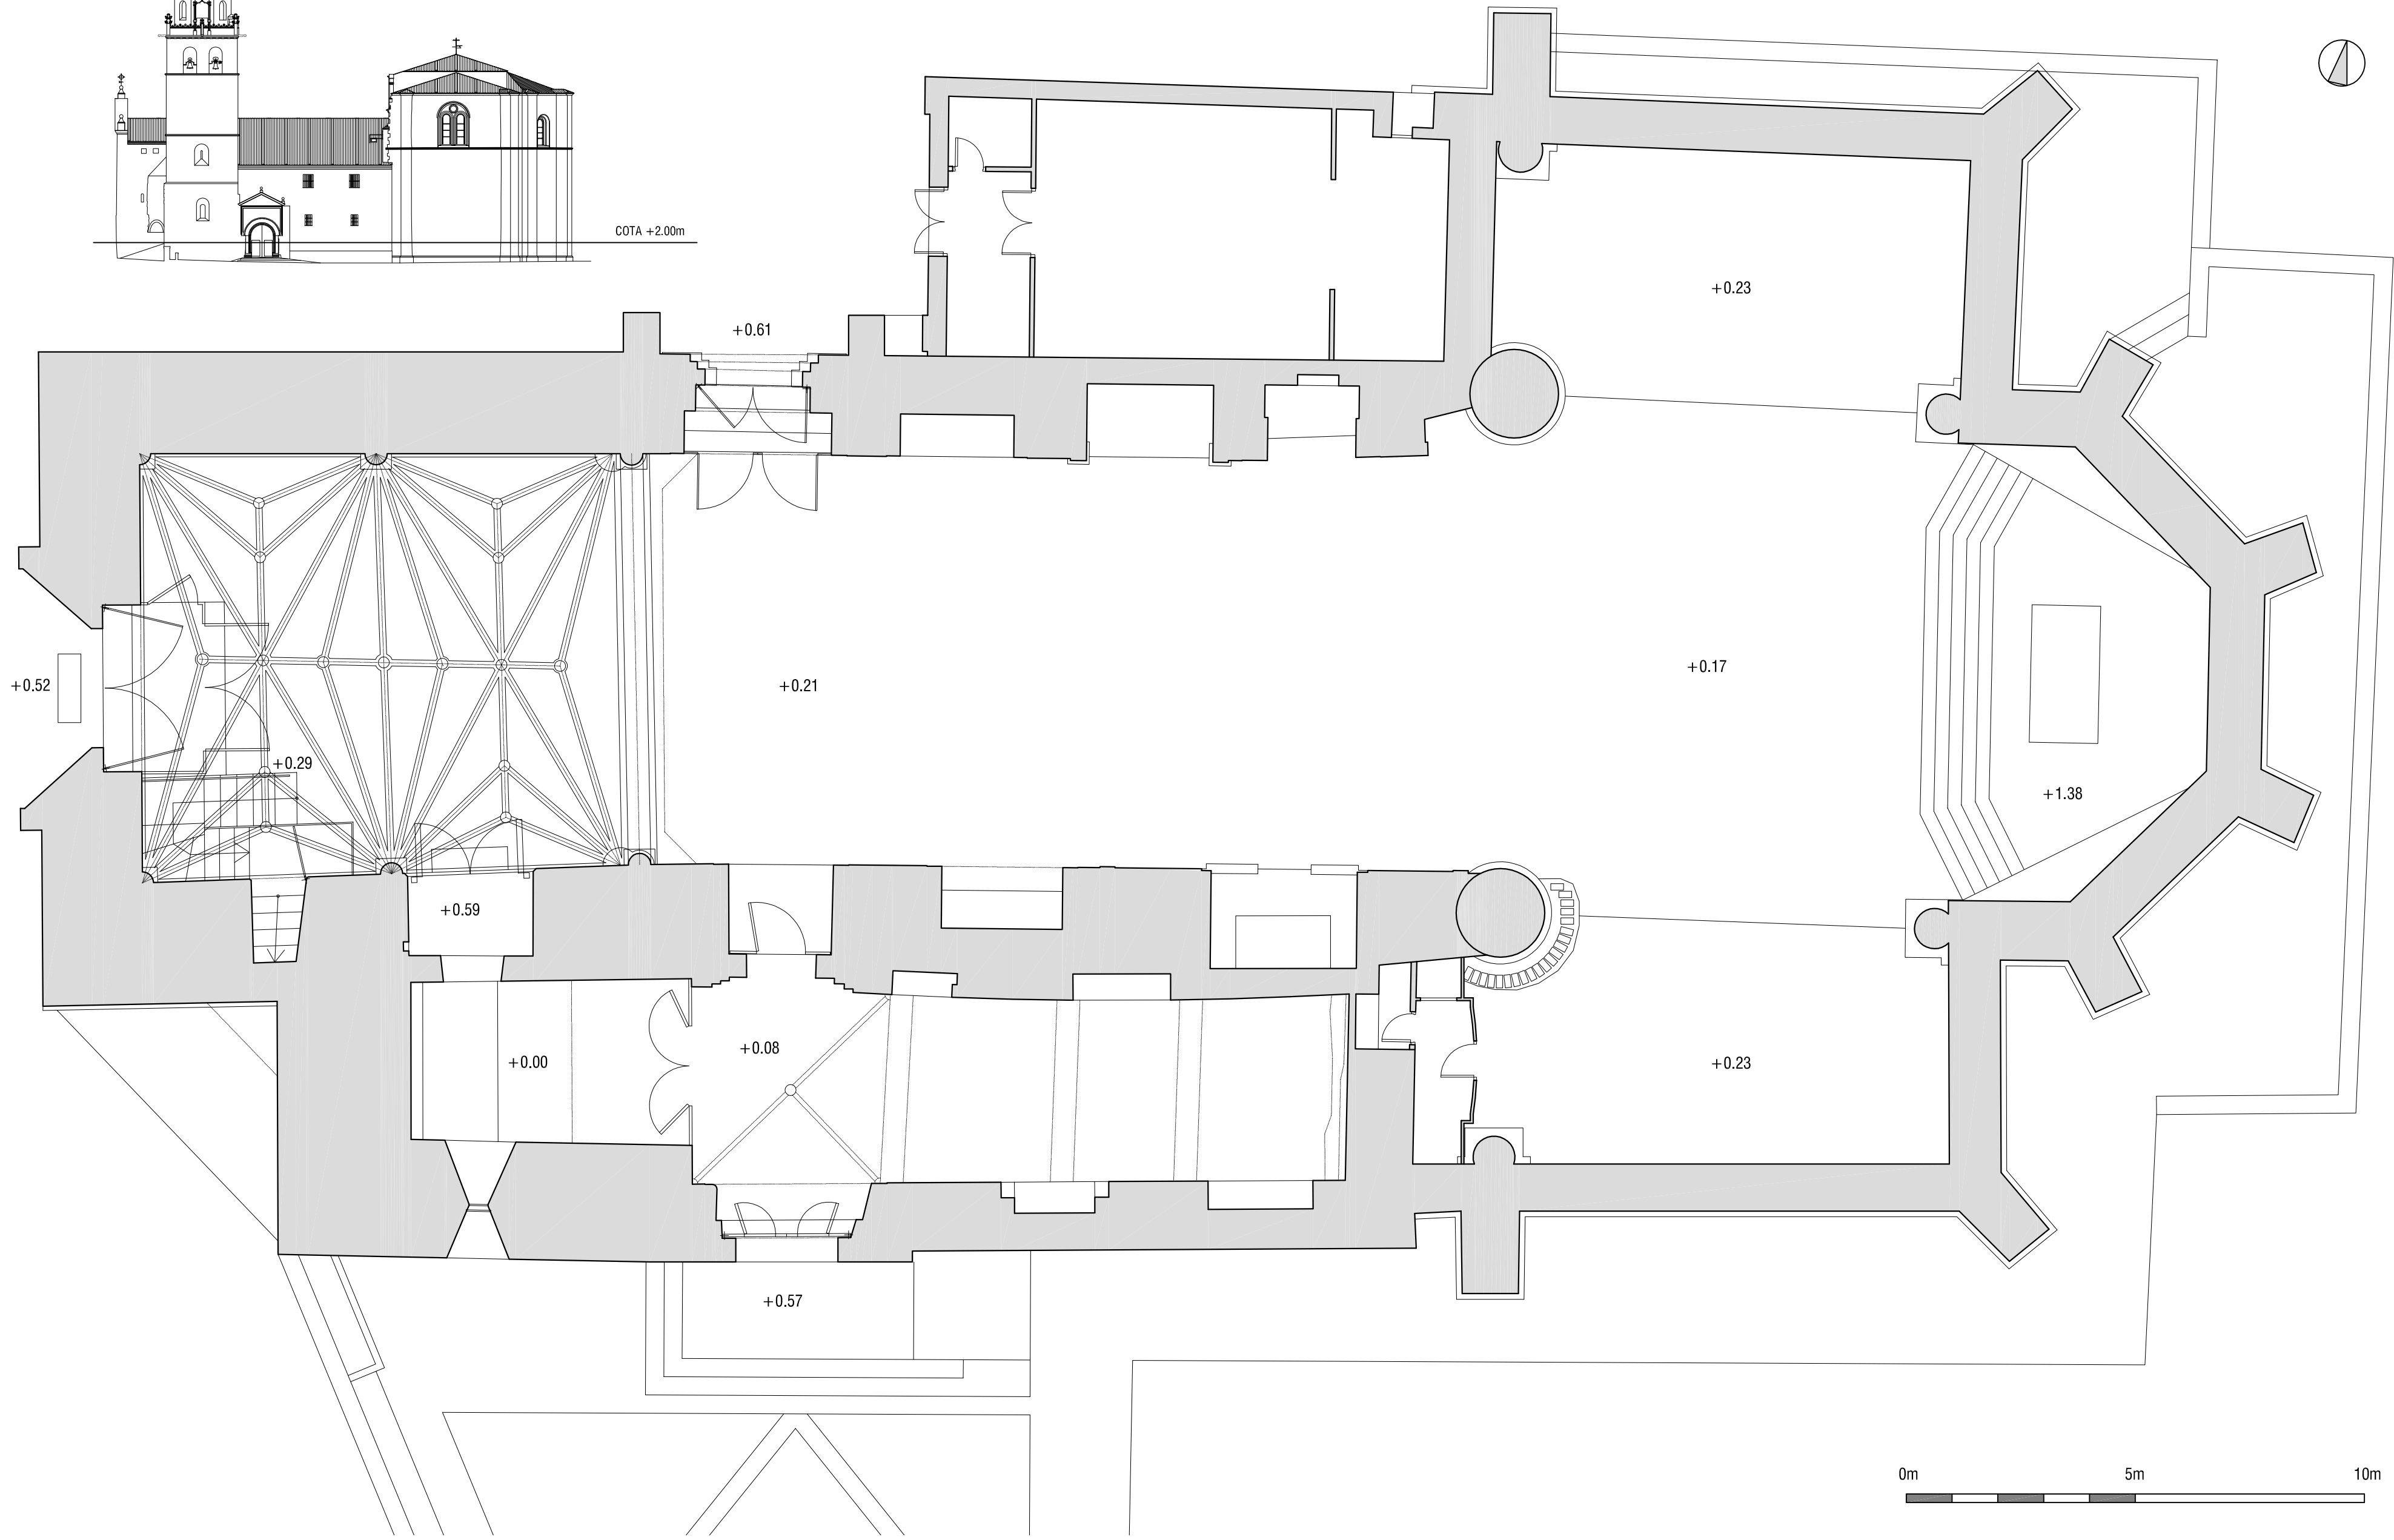
Planta de acceso, cota +2.00m

COTA +2.00m

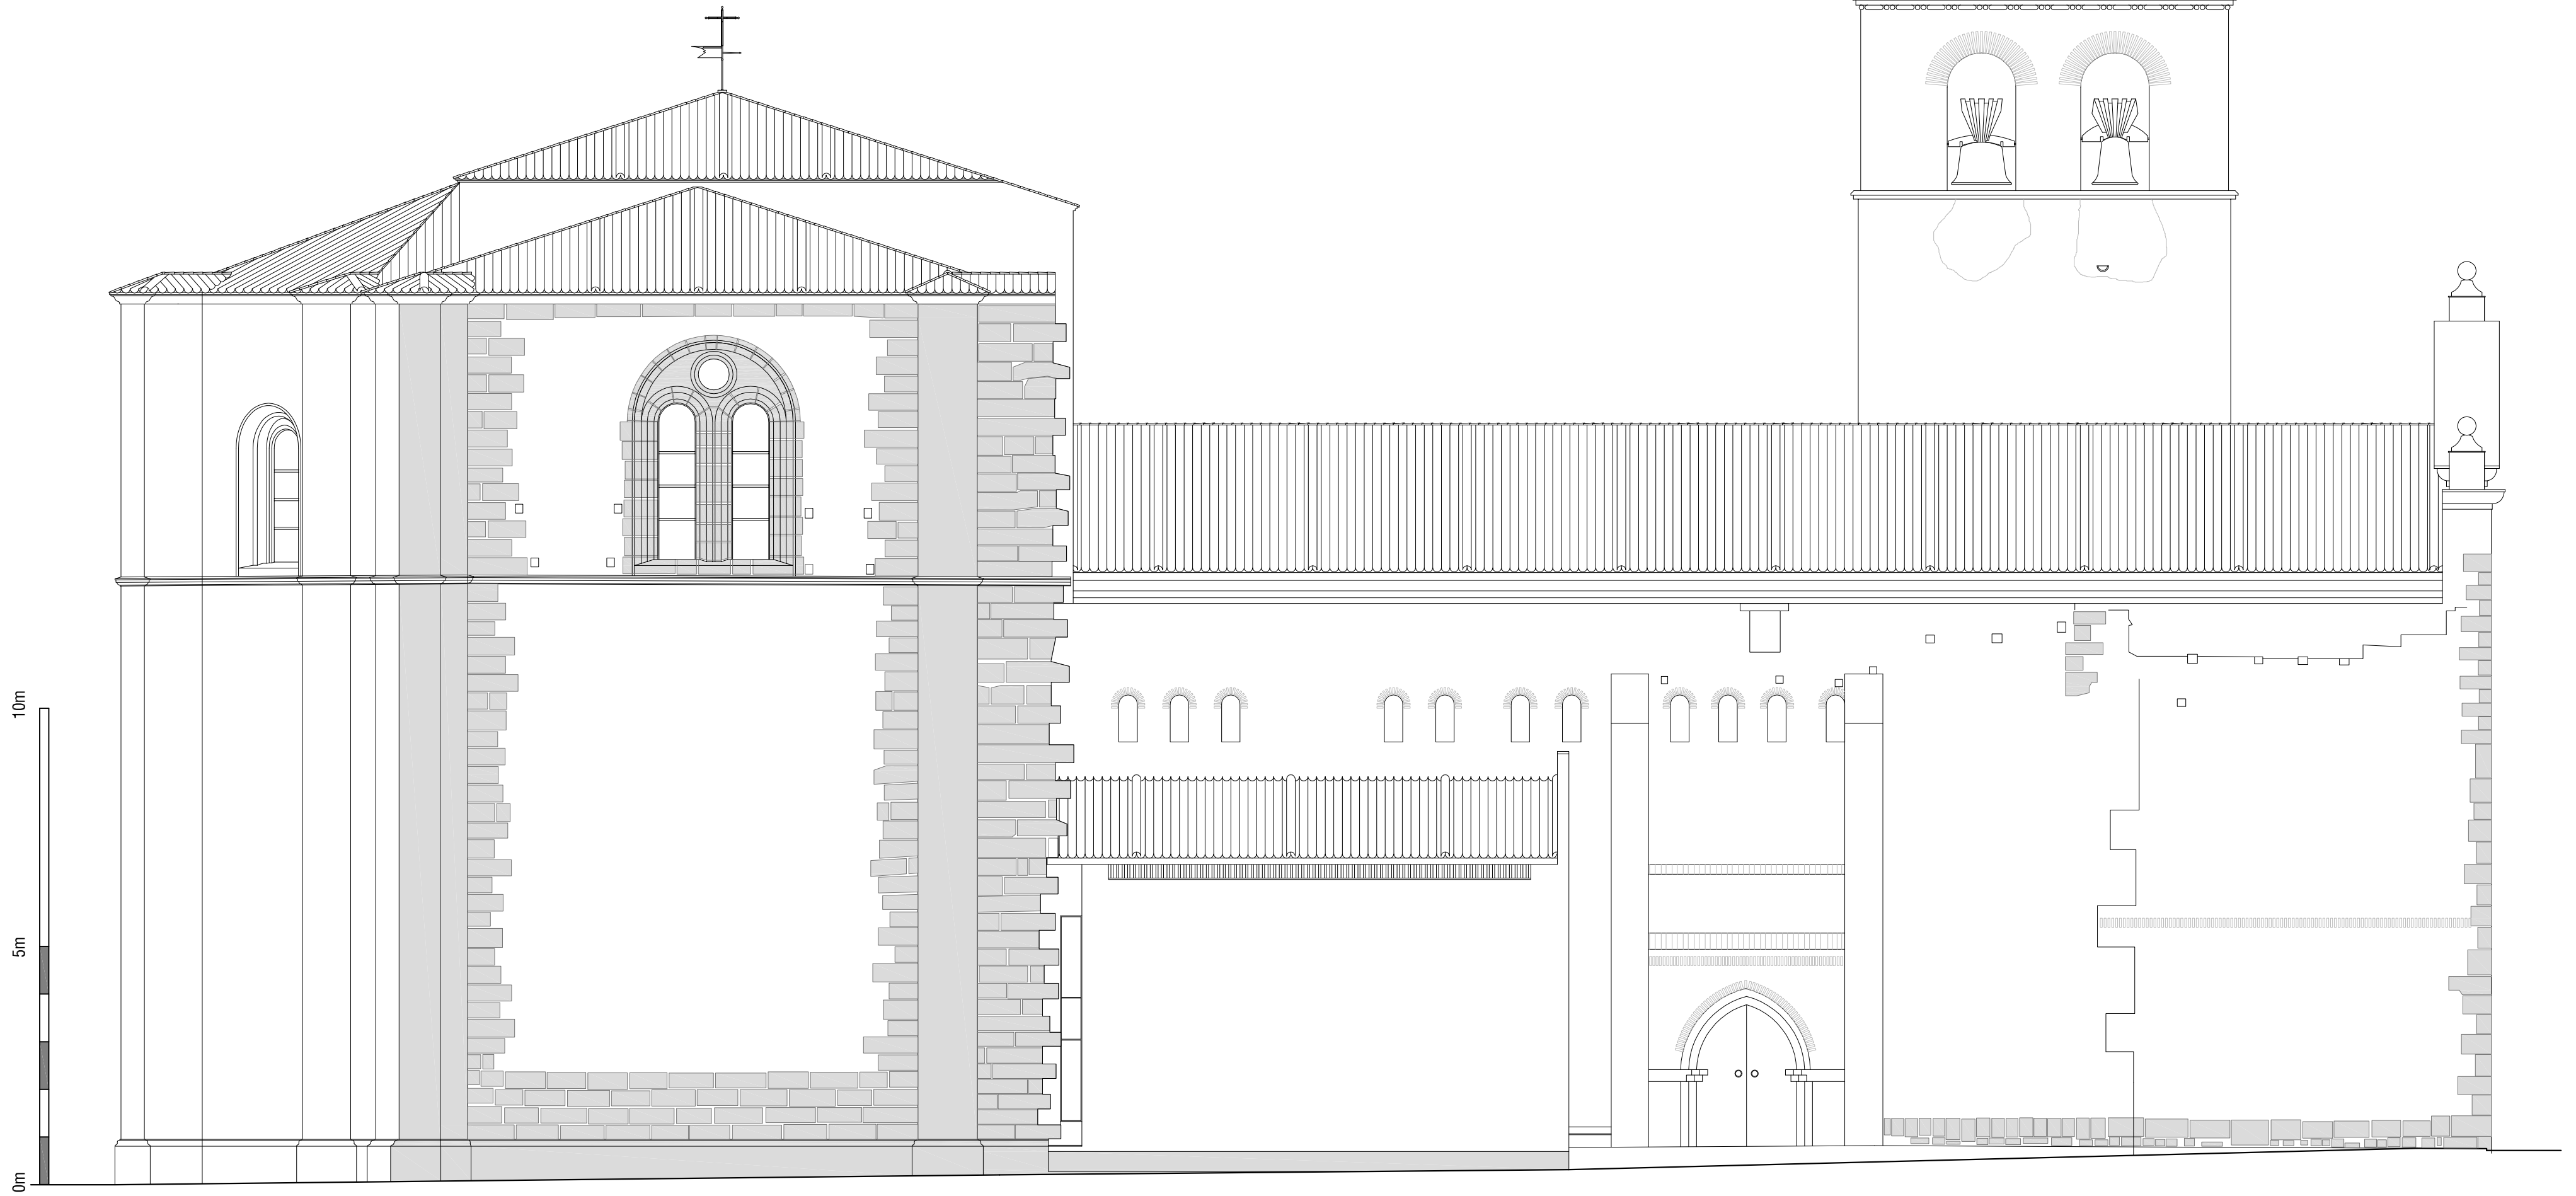
Alzado Norte

Nota: Sólo se realiza despiece de cantería de la cabecera de los paños que están en primer plano

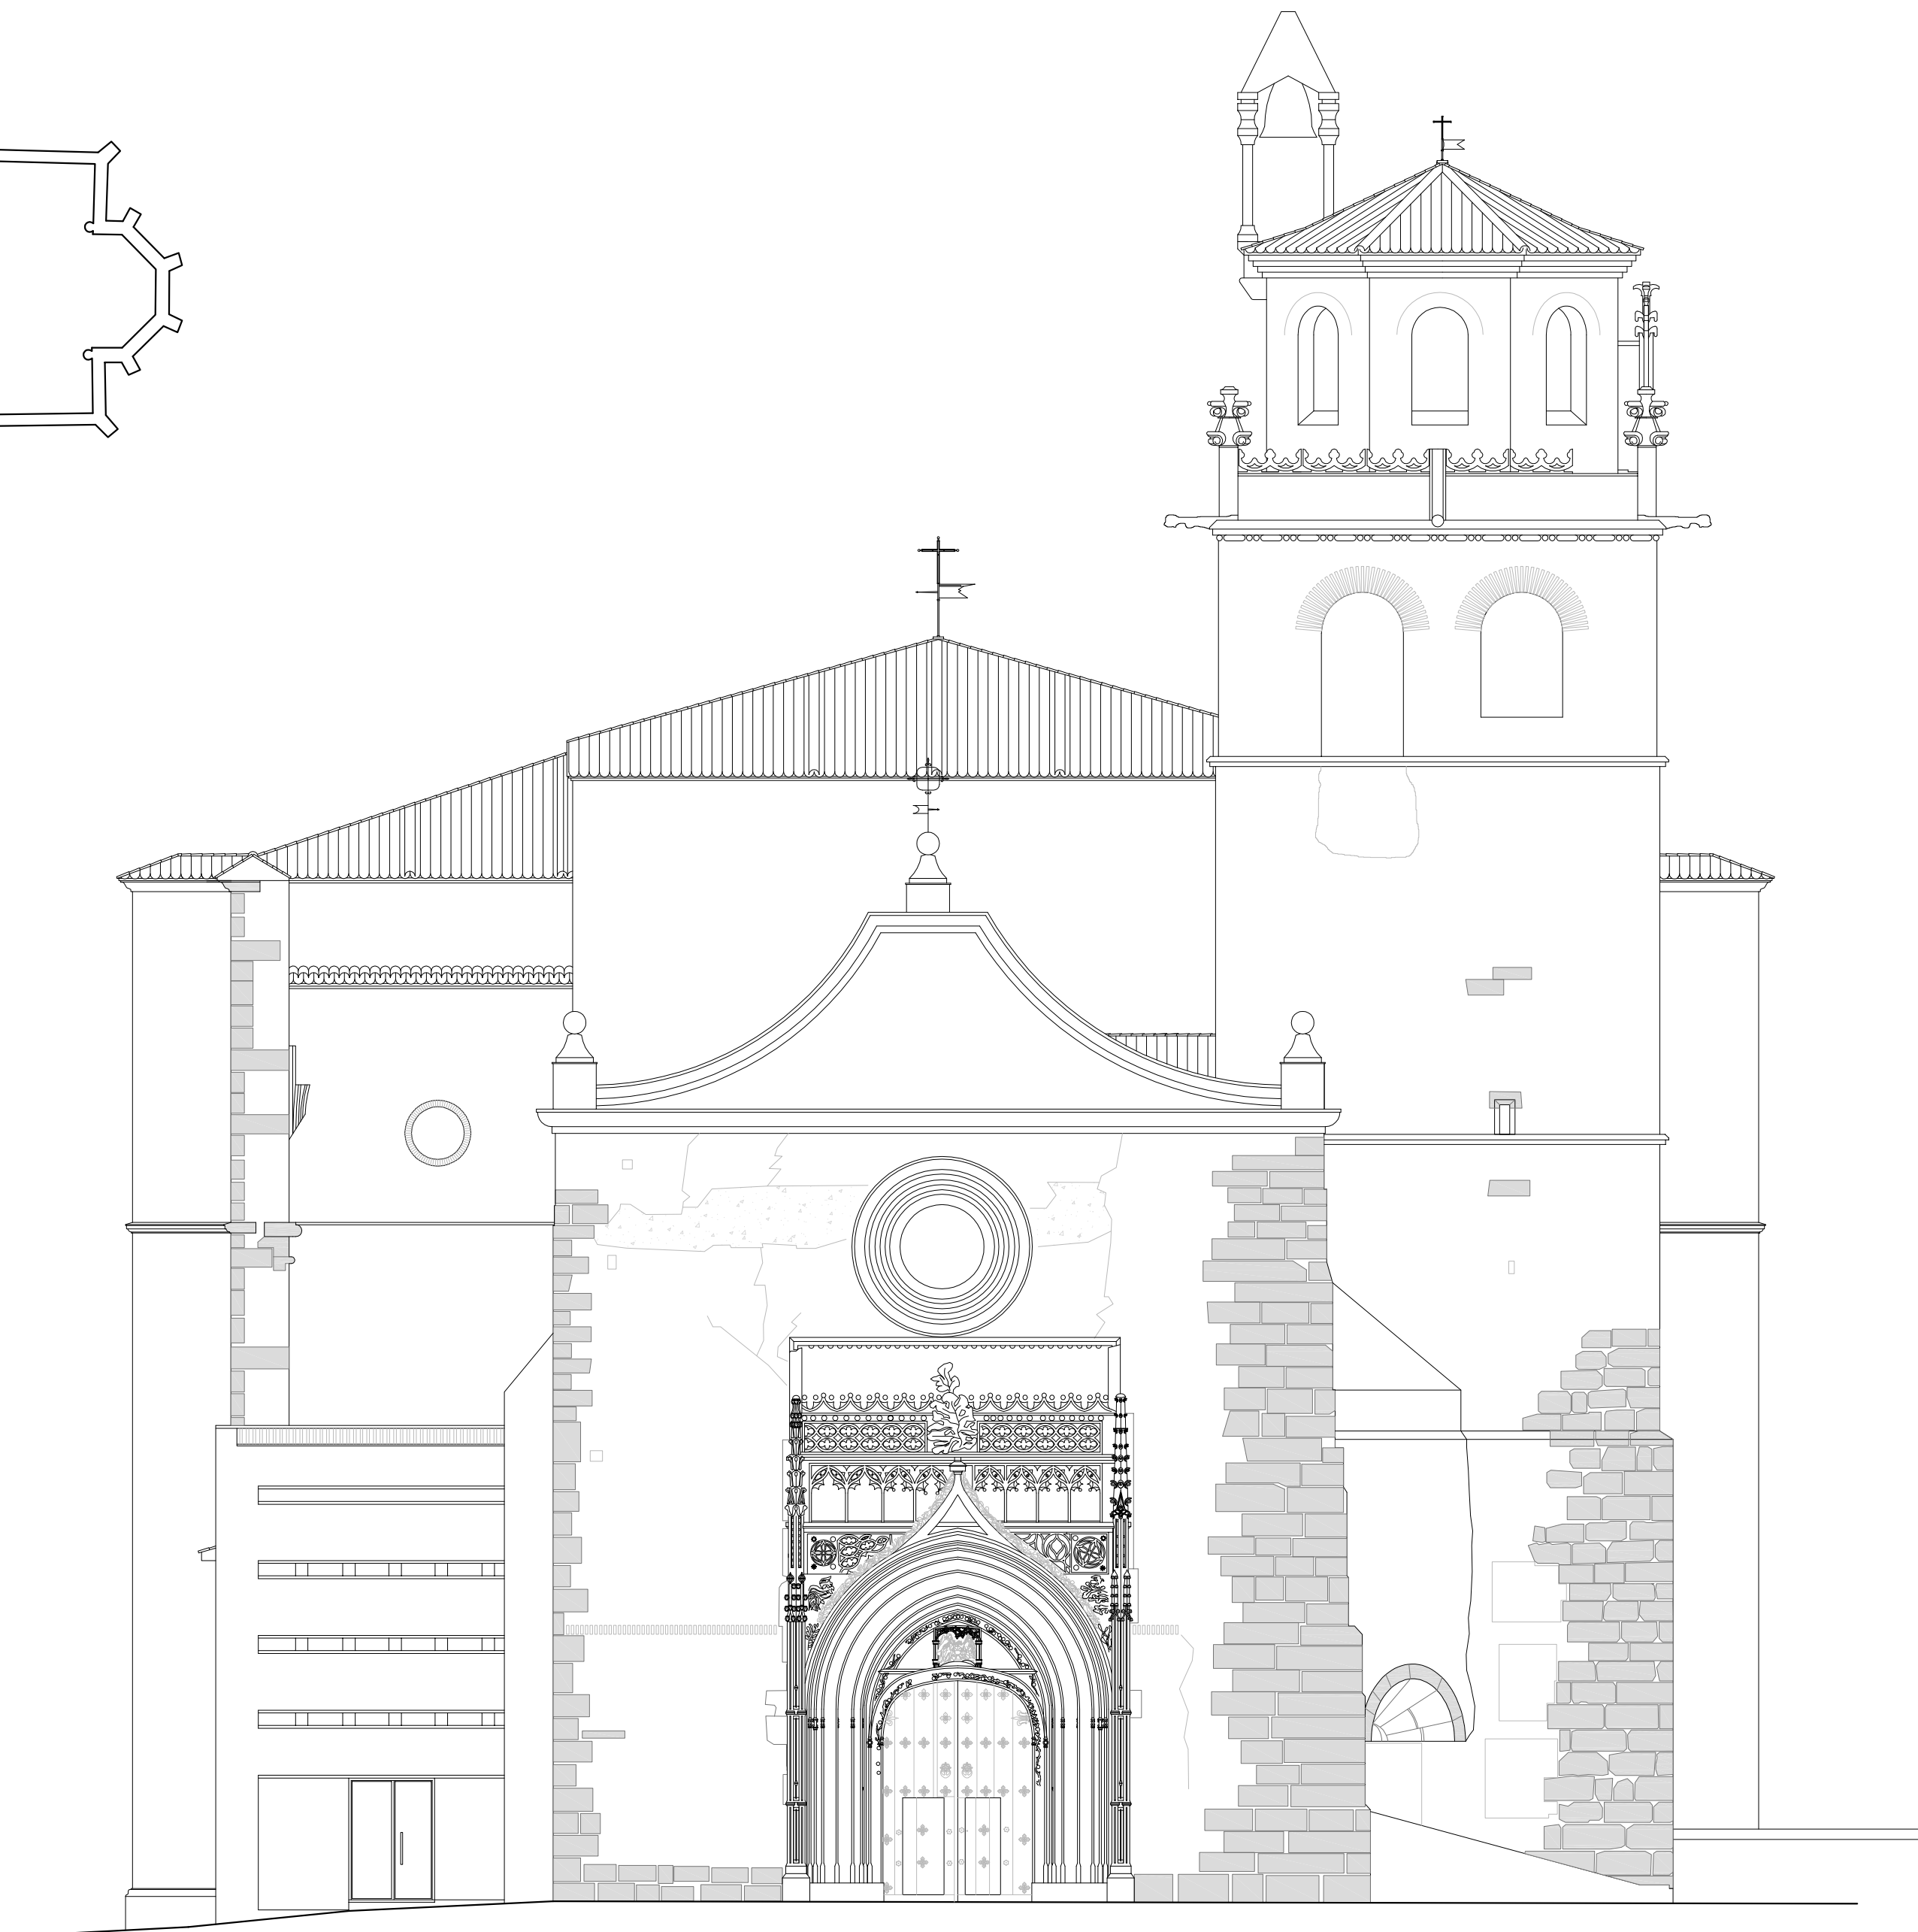
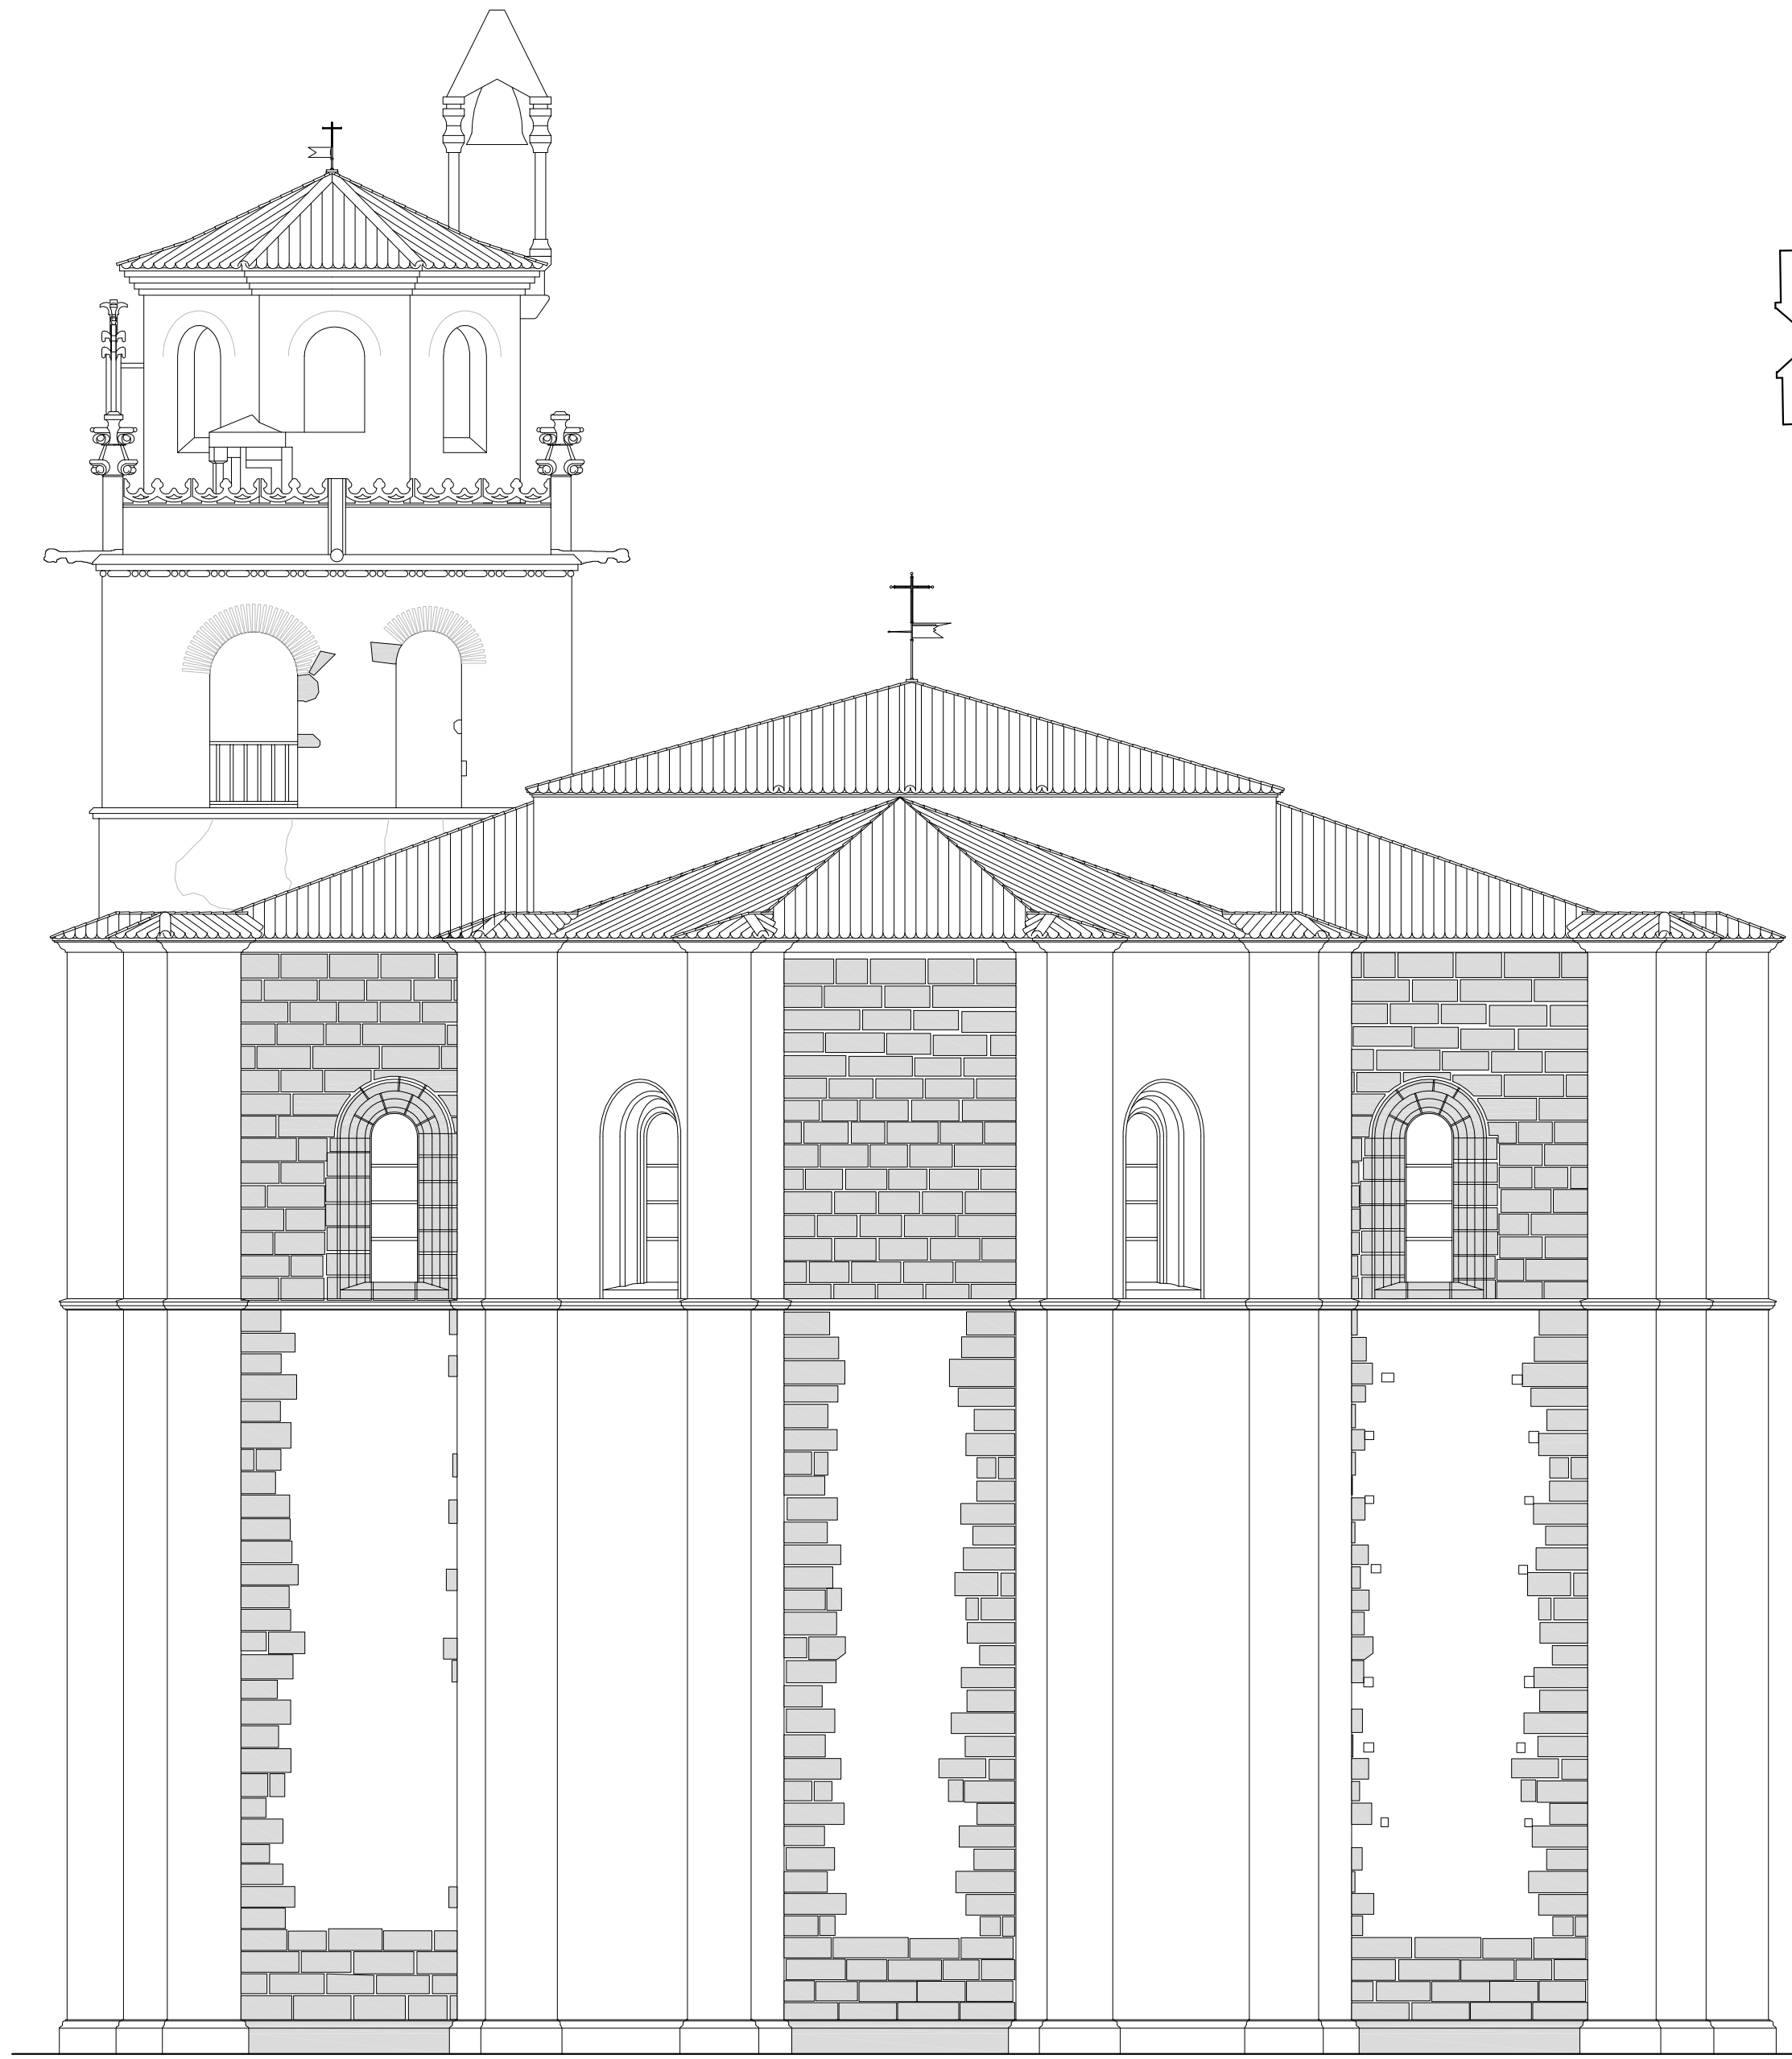
Alzado Este

Nota: Sólo se realiza despiece de cantería de la cabecera de los paños que están frontales al plano

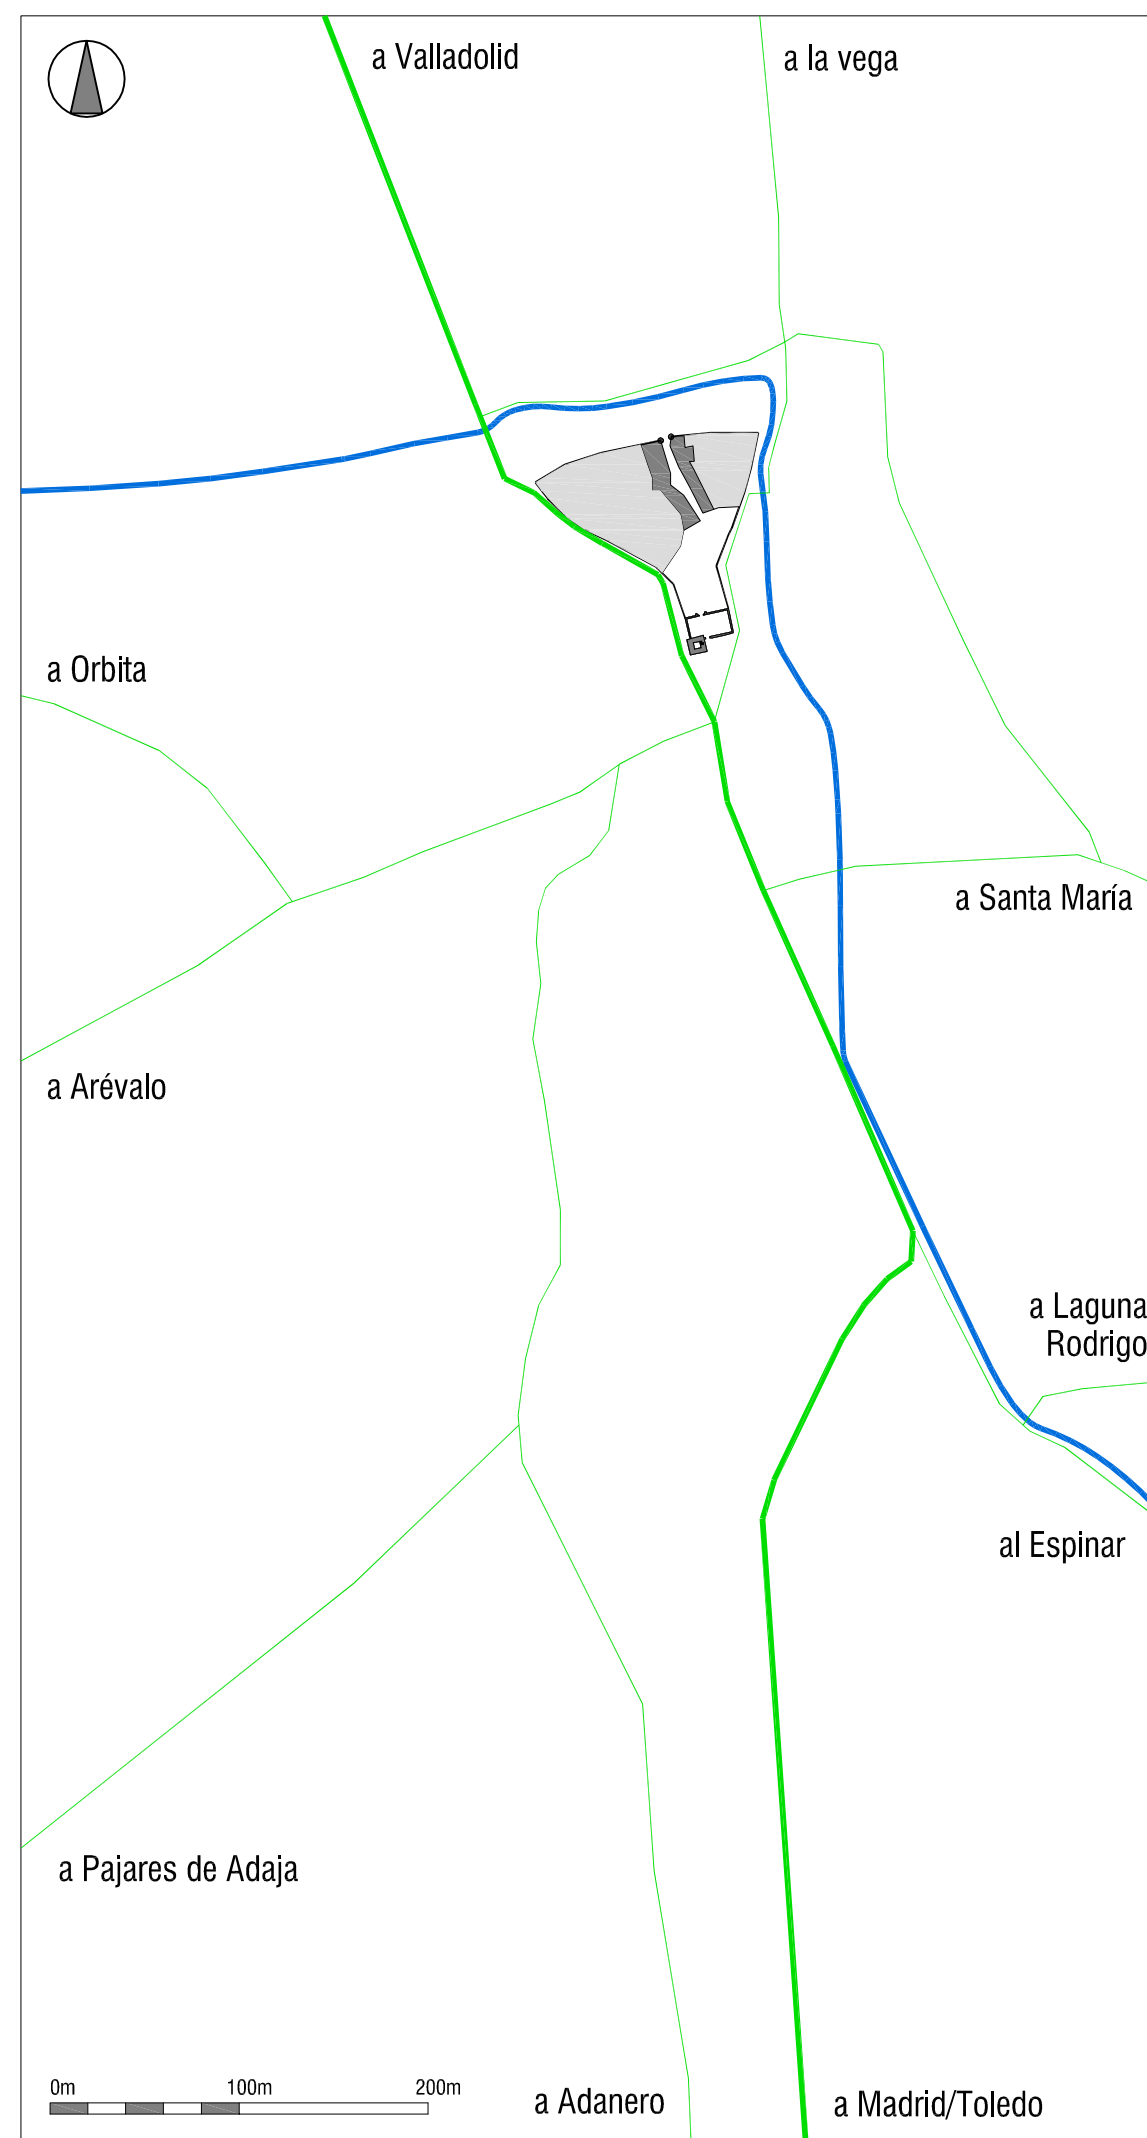
Siglo XII

- Camino Real
- Arroyo
- Otros caminos
- Cauce de arroyo

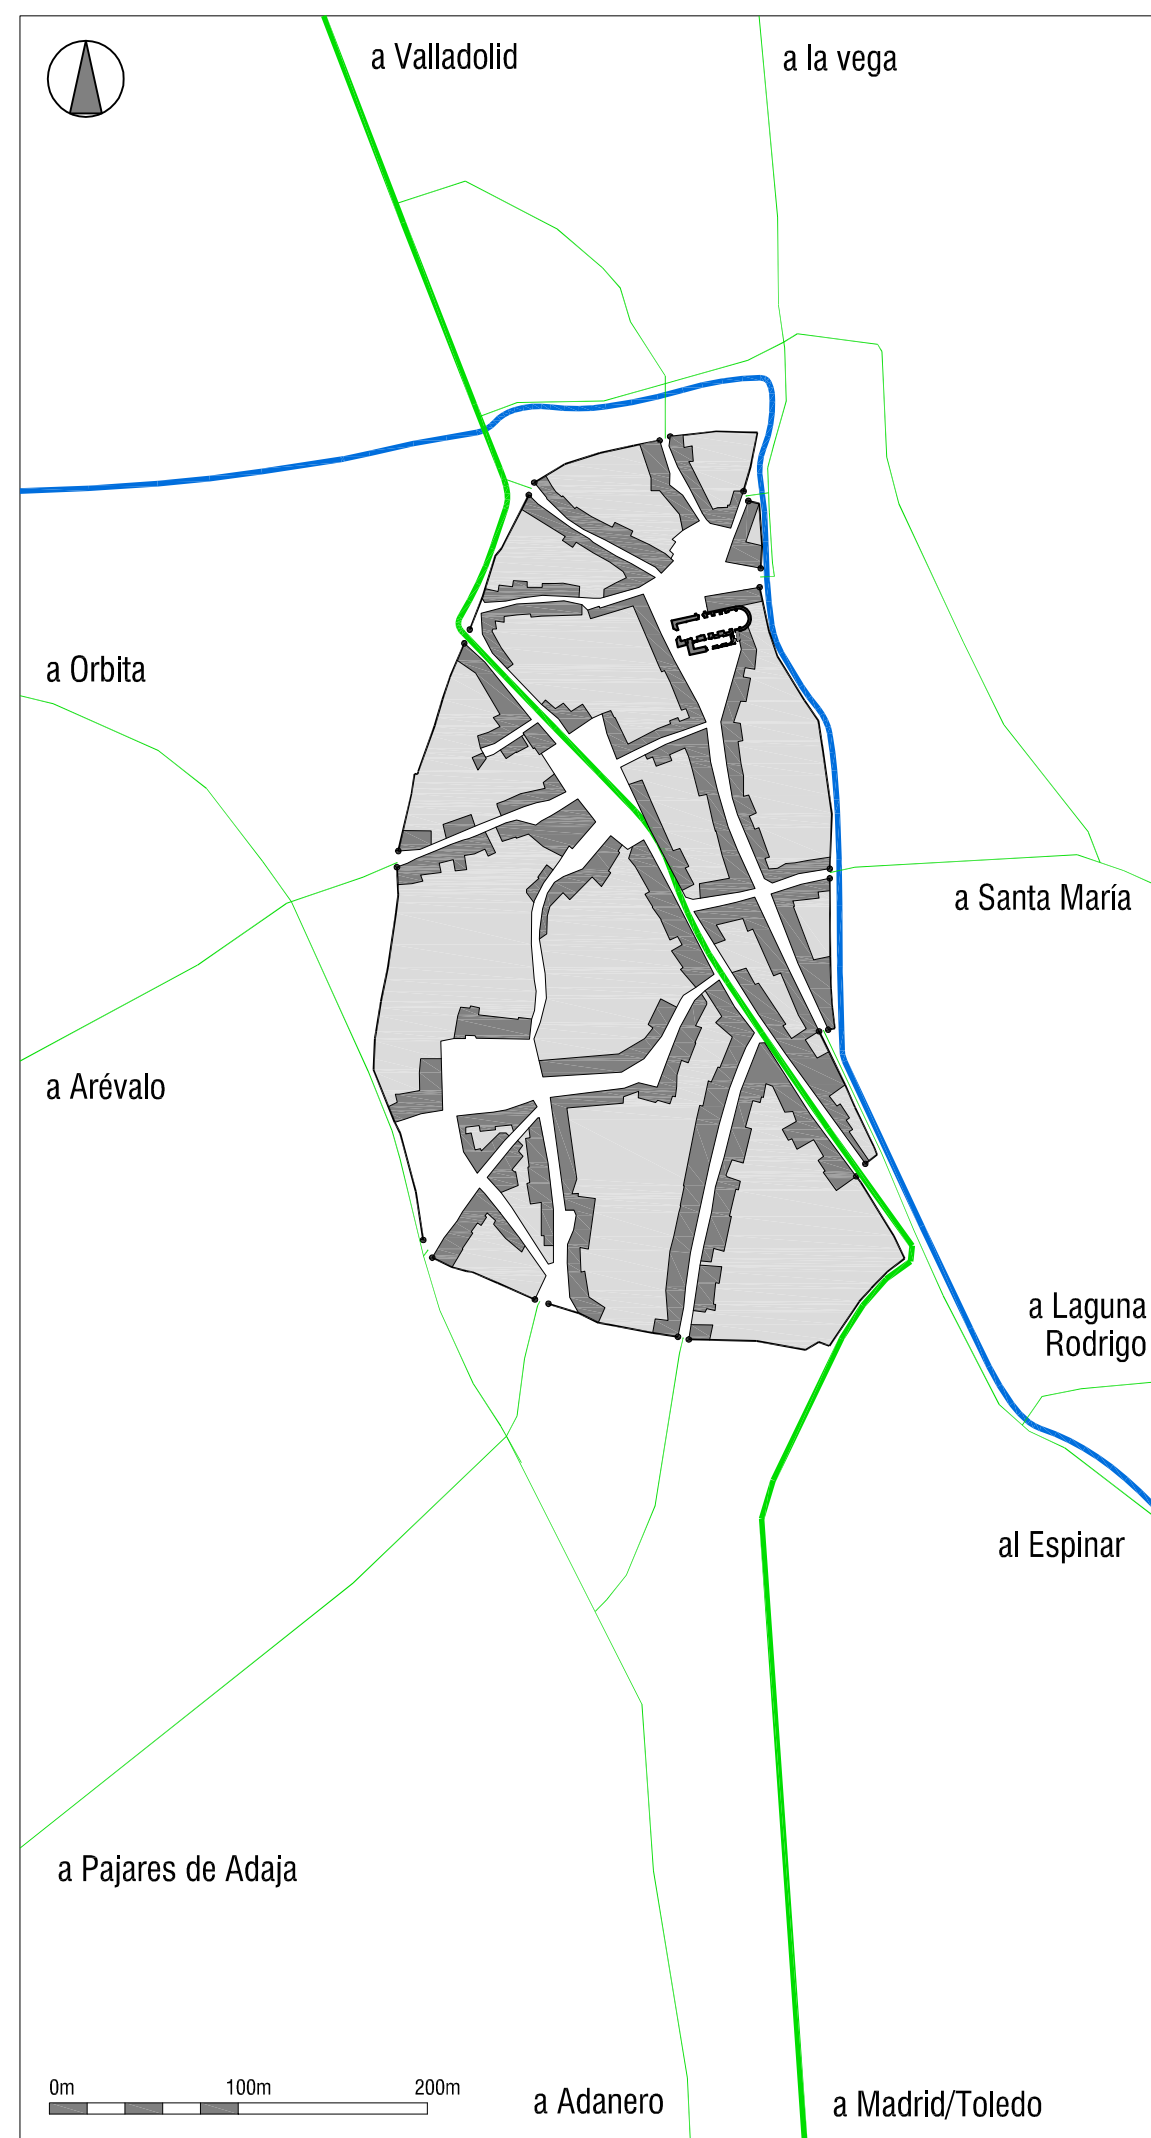
Hasta la 2ª m s.XVI

Cercado con zona de acceso
-

Torre y albacara
-

Manzana con edificación en el perímetro y fondo de patio
-

Hospital

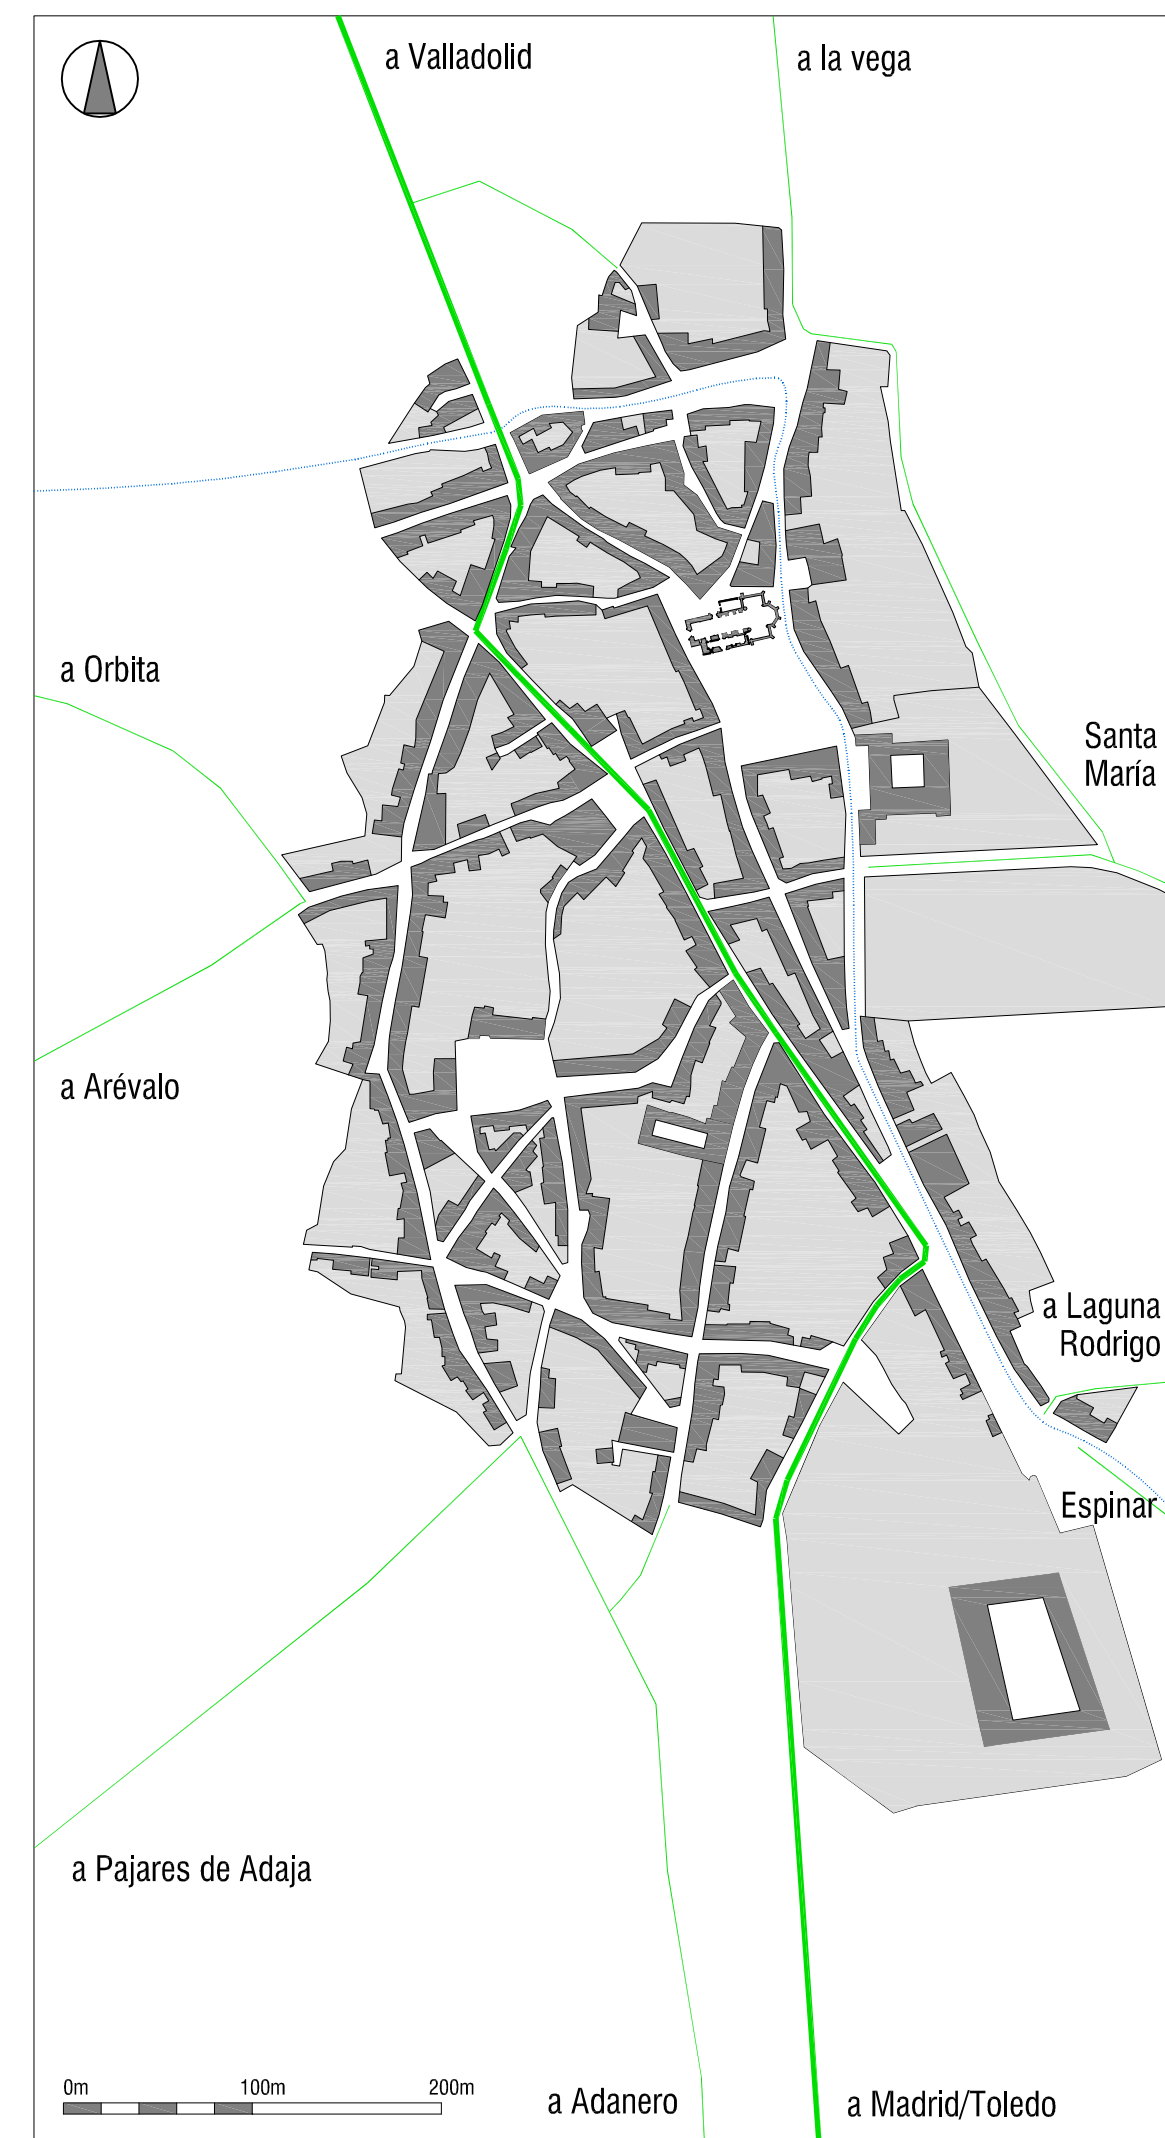
A partir de la 2ª m s.XVI

Templo mudéjar s.XIII
-

Templo tardogótico s.XVI
-

Convento franciscano
-

Palacio del Cardenal Espinosa

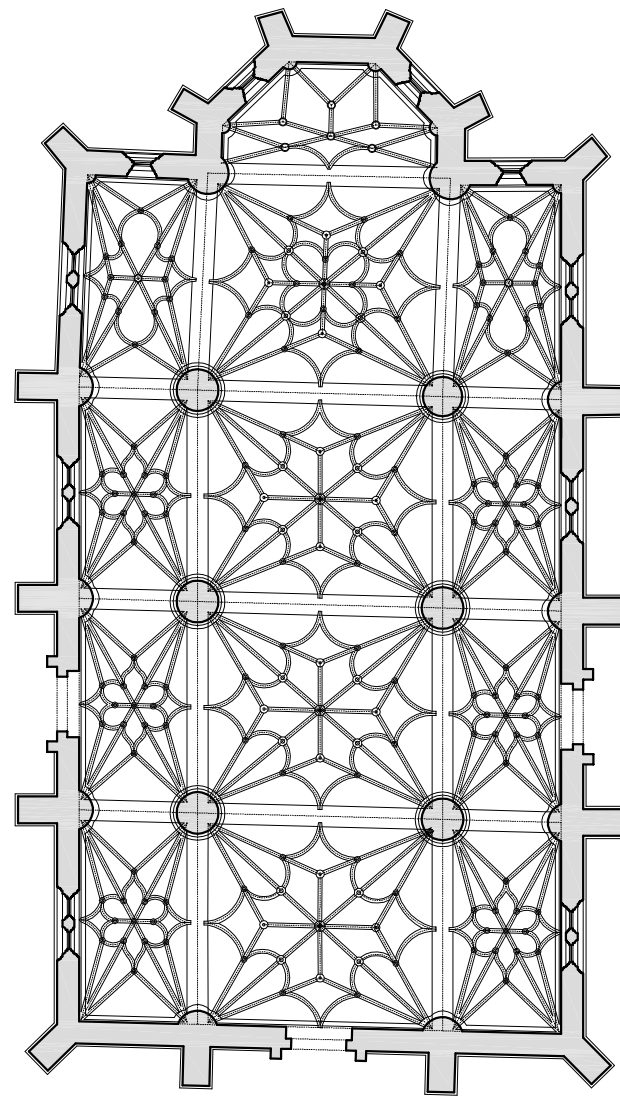
HIPÓTESIS DEL PROYECTO PROMOVIDO POR EL CARDENAL ESPINOSA. 2ª mitad siglo XVI

Proyecto teórico
Ref. Santa María del Mercado de Berlanga de Duero (Rasines)

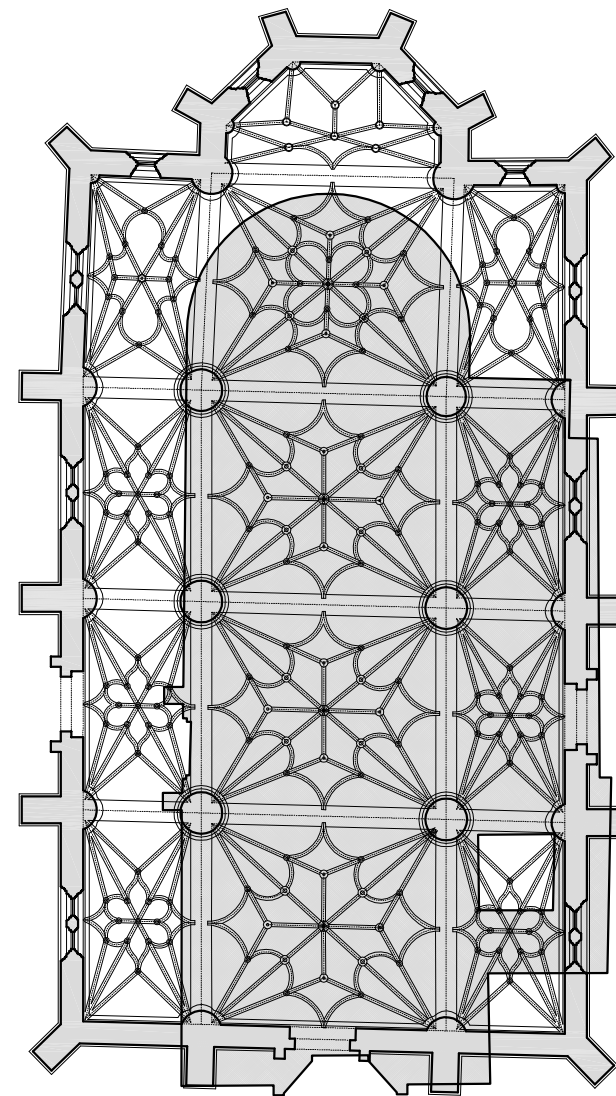
Superposición de la Traza Tardogótica
y el Templo de finales del Siglo XV
