Análisis Arquitectónico e Histórico de la Iglesia de Nuestra Señora de la Asunción

Débora Serrano García. Arquitecto

Martín Muñoz de las Posadas (Sg)

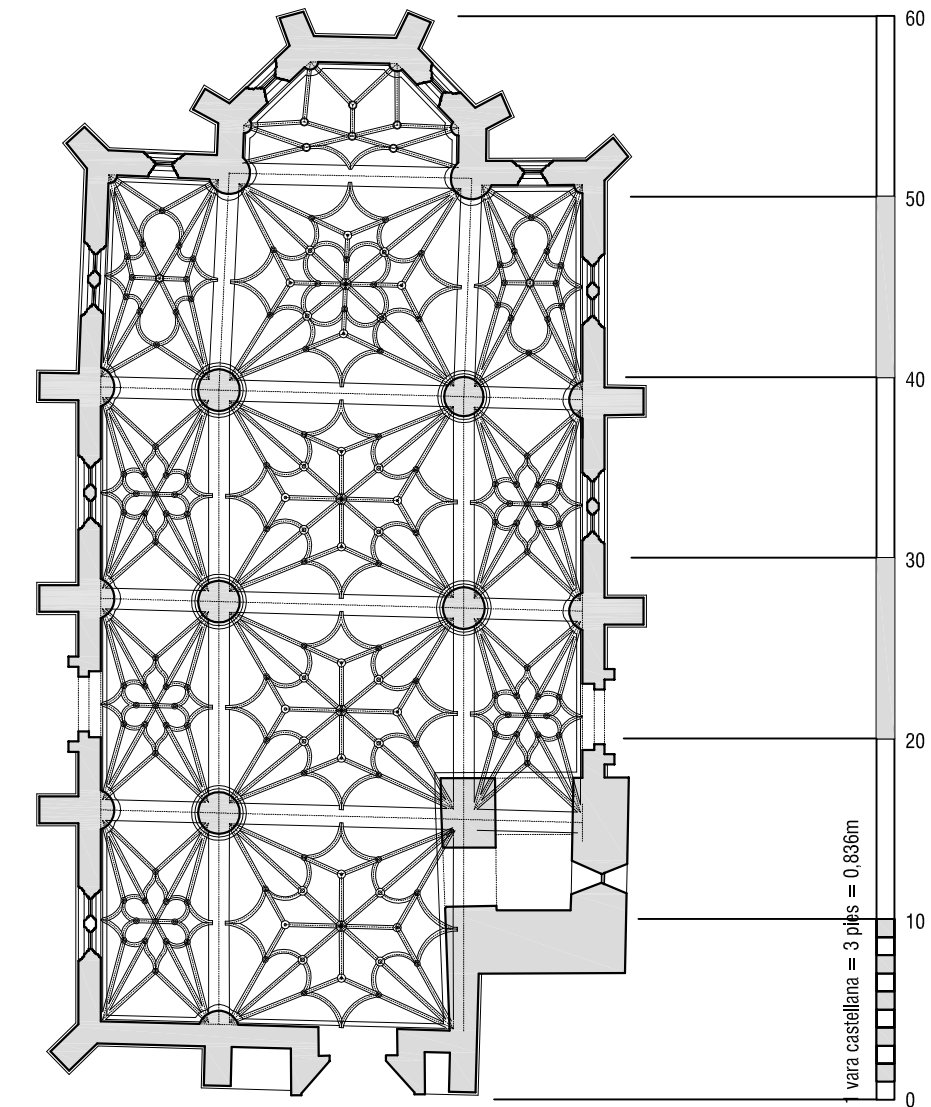
Traza probable
Ref. Santo Tomás de Haro (Rasines)

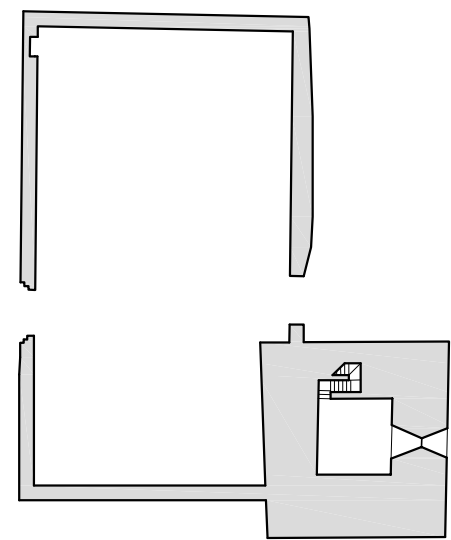
TORRE CAMPESINA Y ALBACARA
Siglo XI

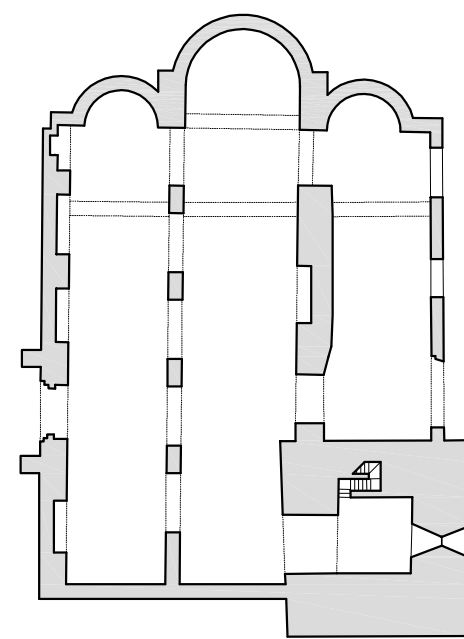
1er TEMPLO MUDÉJAR
1ª mitad Siglo XIII

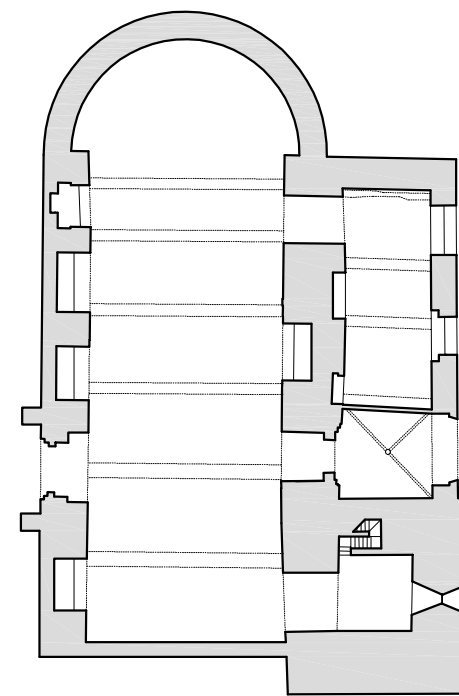
2do TEMPLO MUDÉJAR
2ª mitad Siglo XIII

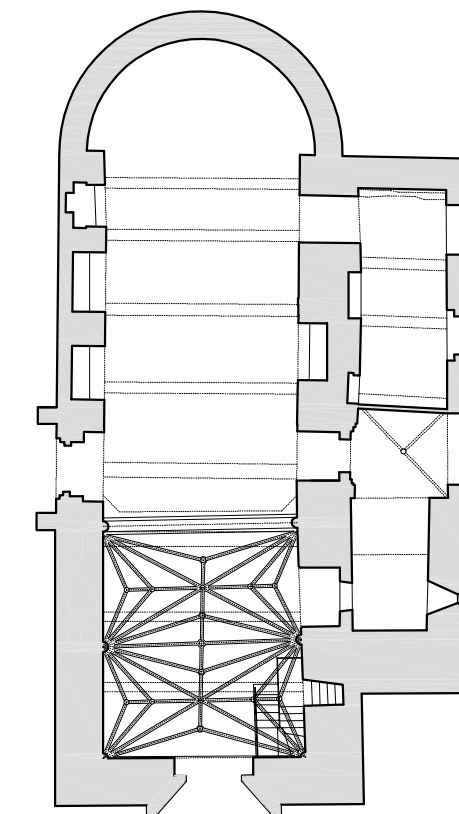
AMPLIACIÓN GÓTICA: CORO
fines Siglo XV
