El cimborrio de madera del antiguo convento de San Pablo de Sevilla

Francisco Pinto Puerto

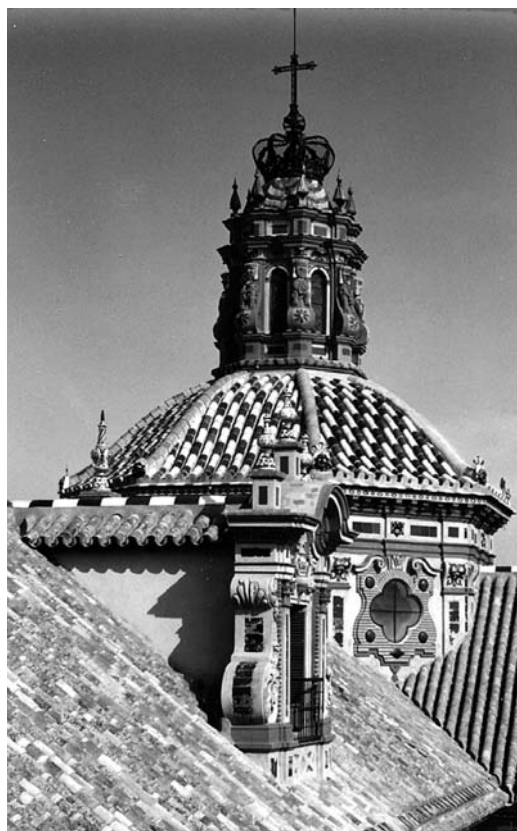
Figura 1
Vista de la cúpula tras su restauración (1994).

El cimborrio de madera al que dedicamos este trabajo es parte de la reforma realizada por el maestro Leonardo de Figueroa en el antiguo y extinguido convento dominico de San Pablo en Sevilla, entre los años 1690 y 1709. Afectaron las obras al claustro grande y al templo antiguos, pudiendo extenderse al resto de la estructura conventual, aunque esto último no está suficientemente documentado.¹ Las soluciones formales y constructivas adoptadas por este maestro suponen una refundación tanto de la estructura espacial del templo como de su imagen urbana, donde el cimborrio, junto a la desmesurada espadaña, asumen un protagonismo coherente a la importancia de la orden dominica en la ciudad, en cuyo perfil urbano destaca respecto a alminares cristianizados y torres campanarios (fig. 1).

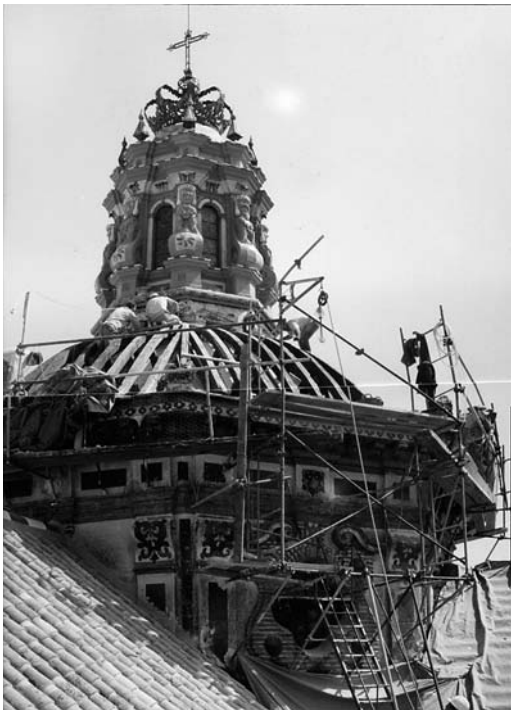
Figura 2
Vista de la cúpula abierta durante su restauración 1990-1991.

Esta filiación no pasaría de ser una cuestión de índole estrictamente formal, si no fuera por la verificación de importantes semejanza entre las soluciones constructivas aplicadas en las experiencias madrileñas y las sevillanas. De las primeras tenemos conocimiento a través de la obra del agustino descalzo,³ quien deja instrucciones gráficas y escritas de cómo se han de ejecutar, haciendo referencia a las realizadas por él mismo y otros autores coetáneos. De la segunda, a través de las obras de restauración en las que intervine, durante los años 1989 y 1991, en colaboración con los arquitectos Alfonso Jiménez y Pedro Rodríguez,⁴ donde tuvimos ocasión de inspeccionar directamente el interior de la cúpula de la iglesia del antiguo convento dominico de San Pablo (fig. 2).

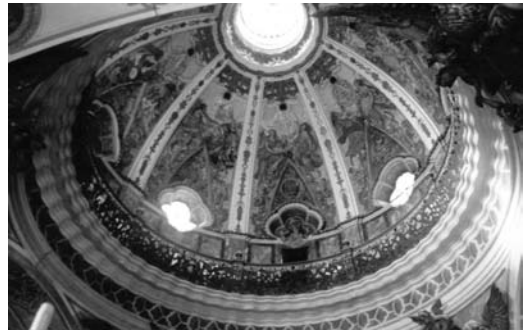
Figura 9

Interior de la cúpula del crucero de San Pablo en Sevilla. Leonardo de Figueroa, 1696–1703.

desvincula a la cúpula, como superficie activa, del círculo horizontal tangente a las pechinas, y por tanto, la descarga directa sobre los muros de las naves. Este lugar está ocupado ahora por una galería, que en forma de balconada marca una clara diferencia espacial entre las pechinas y la representación interior de la esfera. Esta nueva pieza prismática por fuera y cilíndrica por dentro, debe asumir la recepción de la cargas y responder bien ante ellas, surgiendo toda una serie de nuevos elementos y consideraciones que el texto de Fray Lorenzo procurará aclararnos (fig. 9).

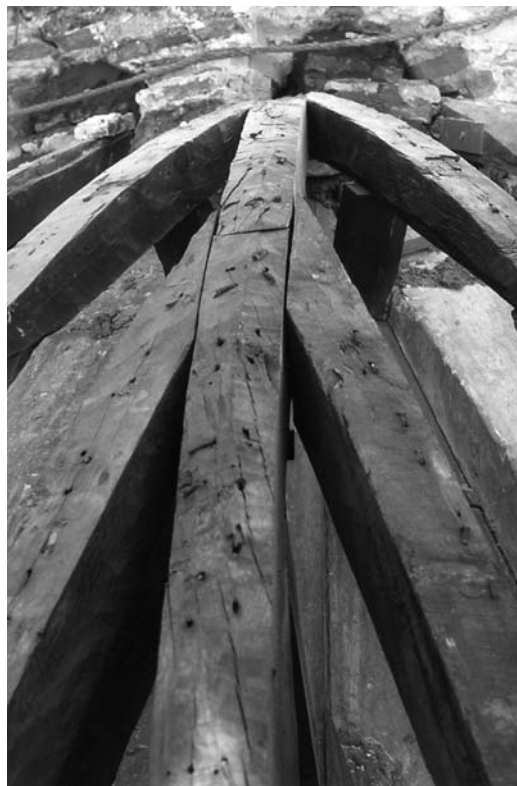
Figura 12
Detalle del encuentro de los cerchones sobre pastorales y limatesa.

3. Sobredimensionado de las péndolas que quedan semienterradas en el trasdós de la cúpula, igualando en sección estas con las limatesas partorales (fig. 12).

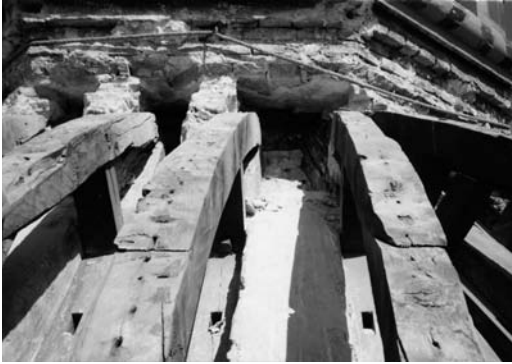
Figura 13
Detalle de unión con el ochavo de madera superior.
