"LA MEMORIA APAGADA" - CONSERVATORIO DE DANZA

12 CONSTRUCCIÓN  
 AXONOMETRÍA Y ALZADO EN  
 DETALLE DE LA FACHADA OESTE  
 ESCALA 1:50

BELEN MANZANO MENDOZA - PFC - MA05 - CURSO 2019/2020

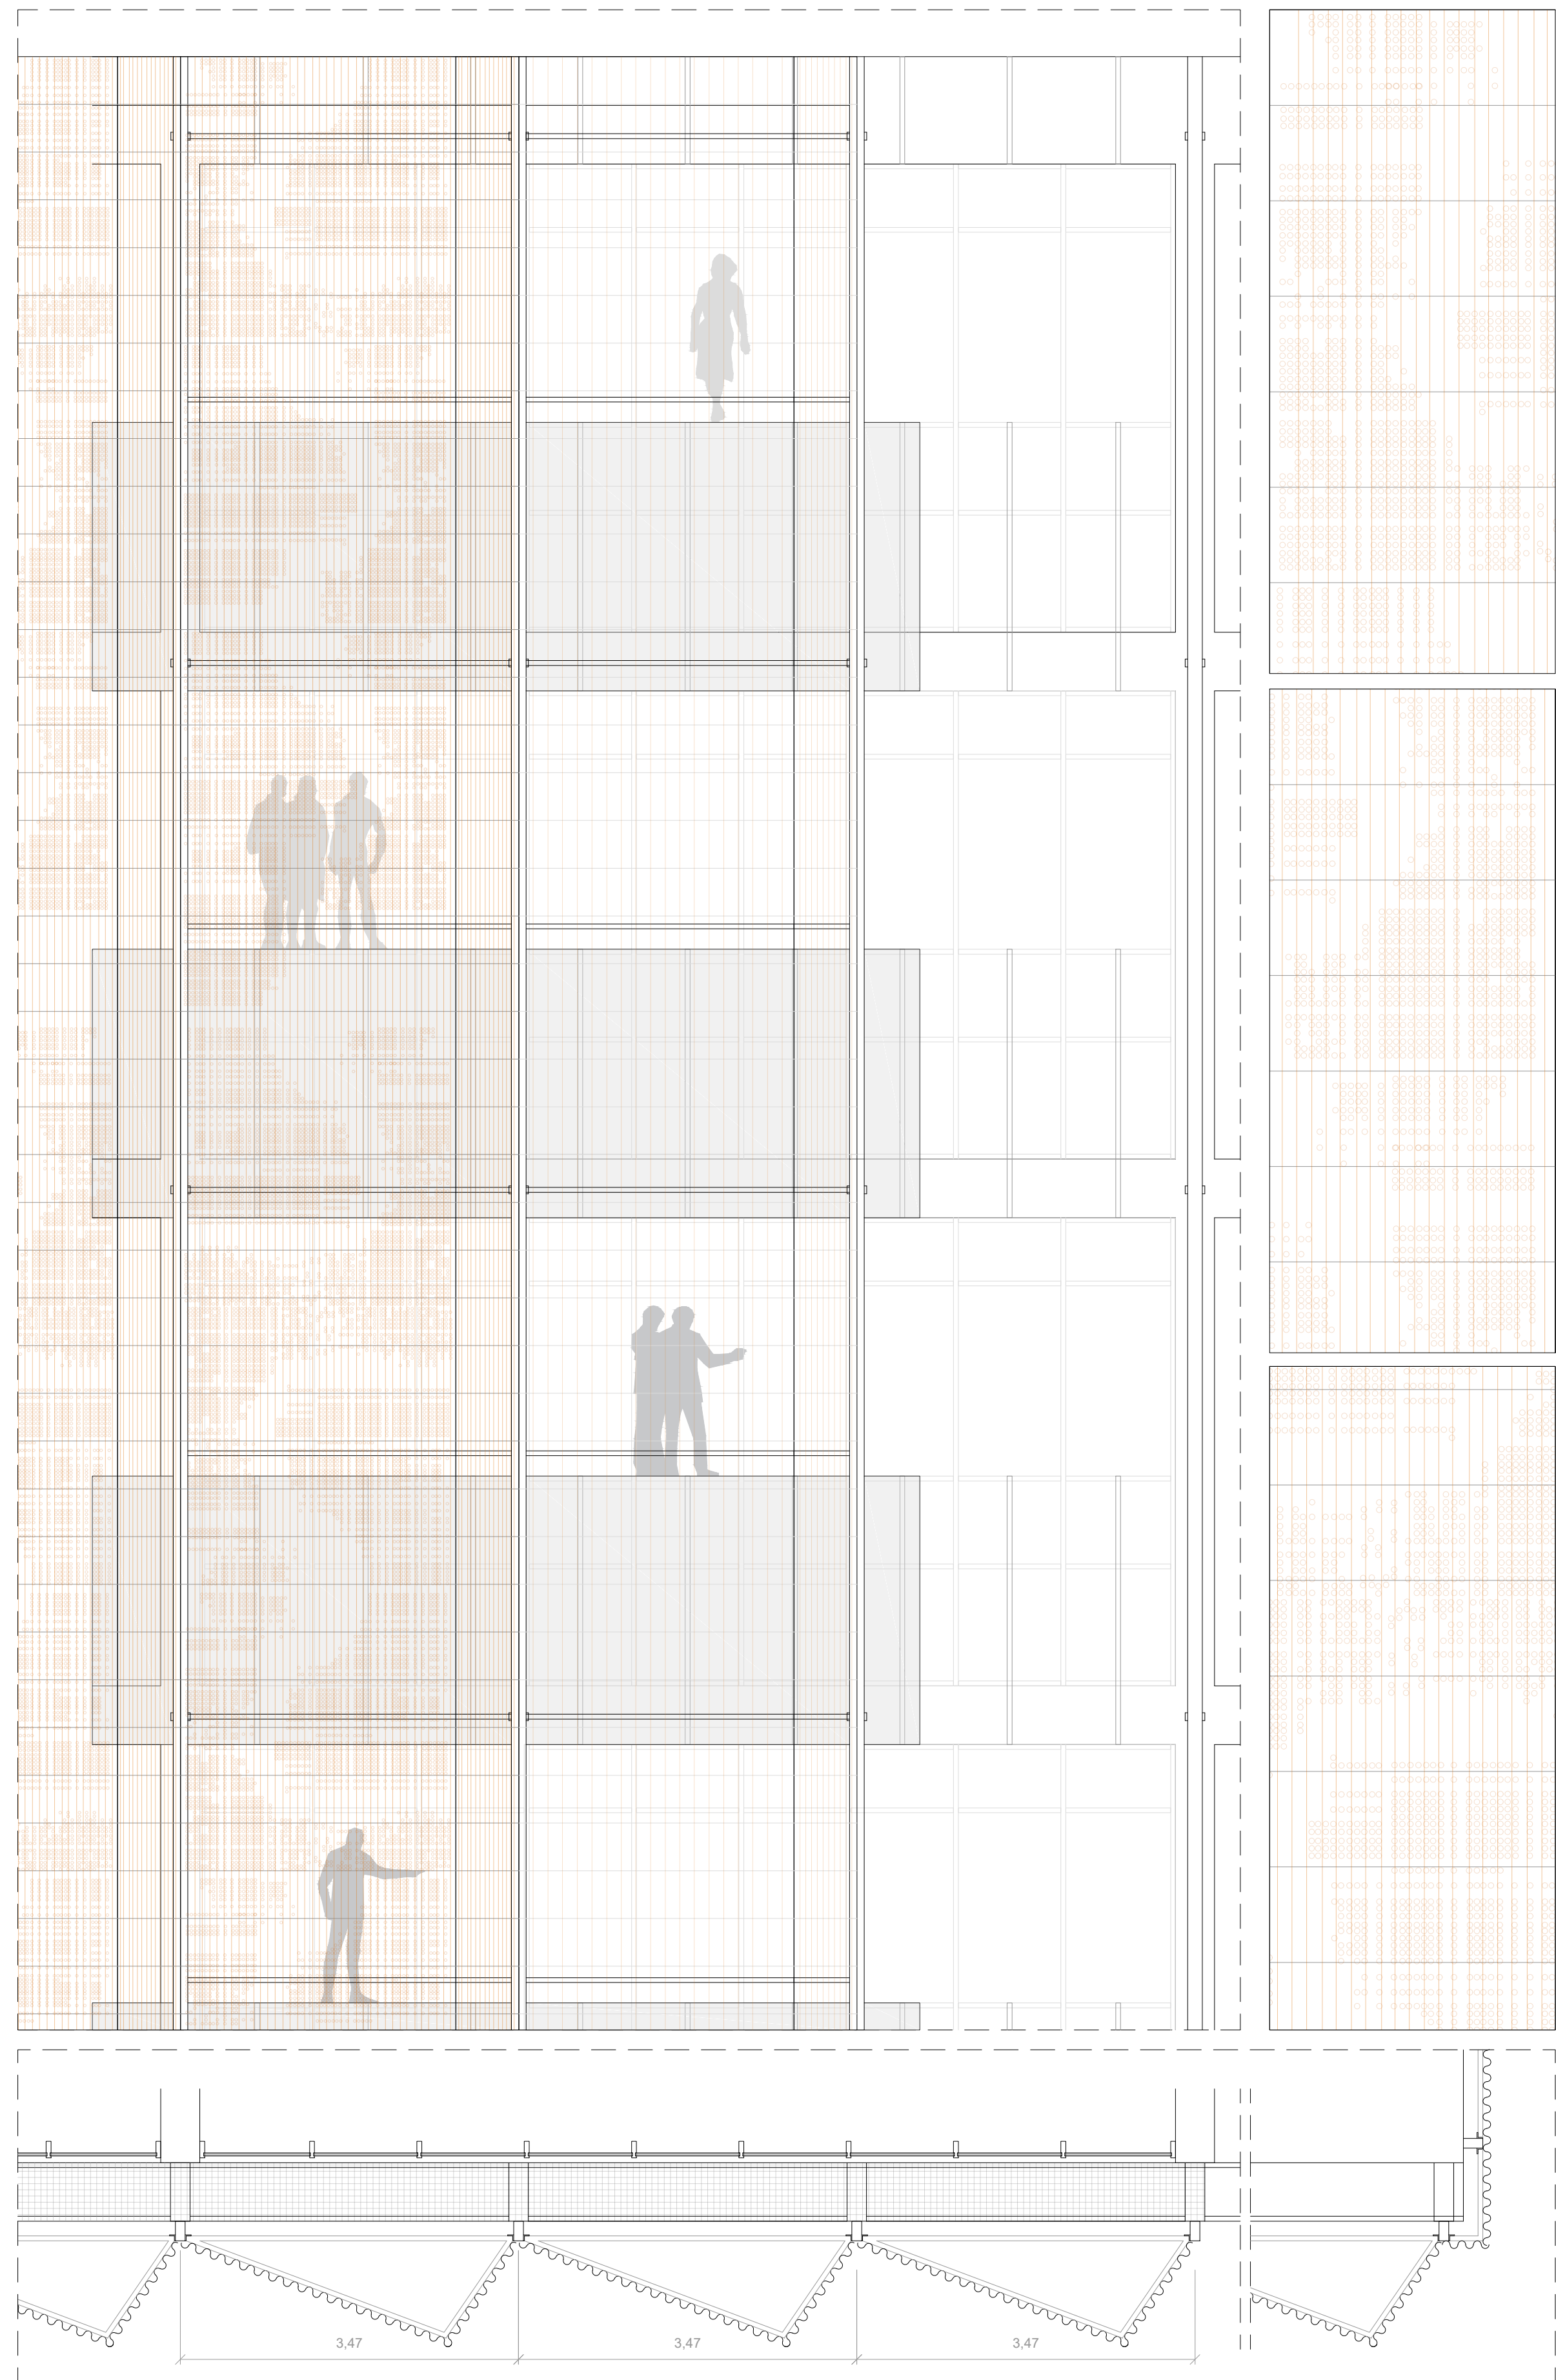
ALZADO Y PLANTA DEL DESPIECE DE LA FACHADA OESTE. FACHADA DE COBRE.  
 DETALLES DE LAS PERFORACIONES DE LA FACHADA DE COBRE (ESCALA 1:25)

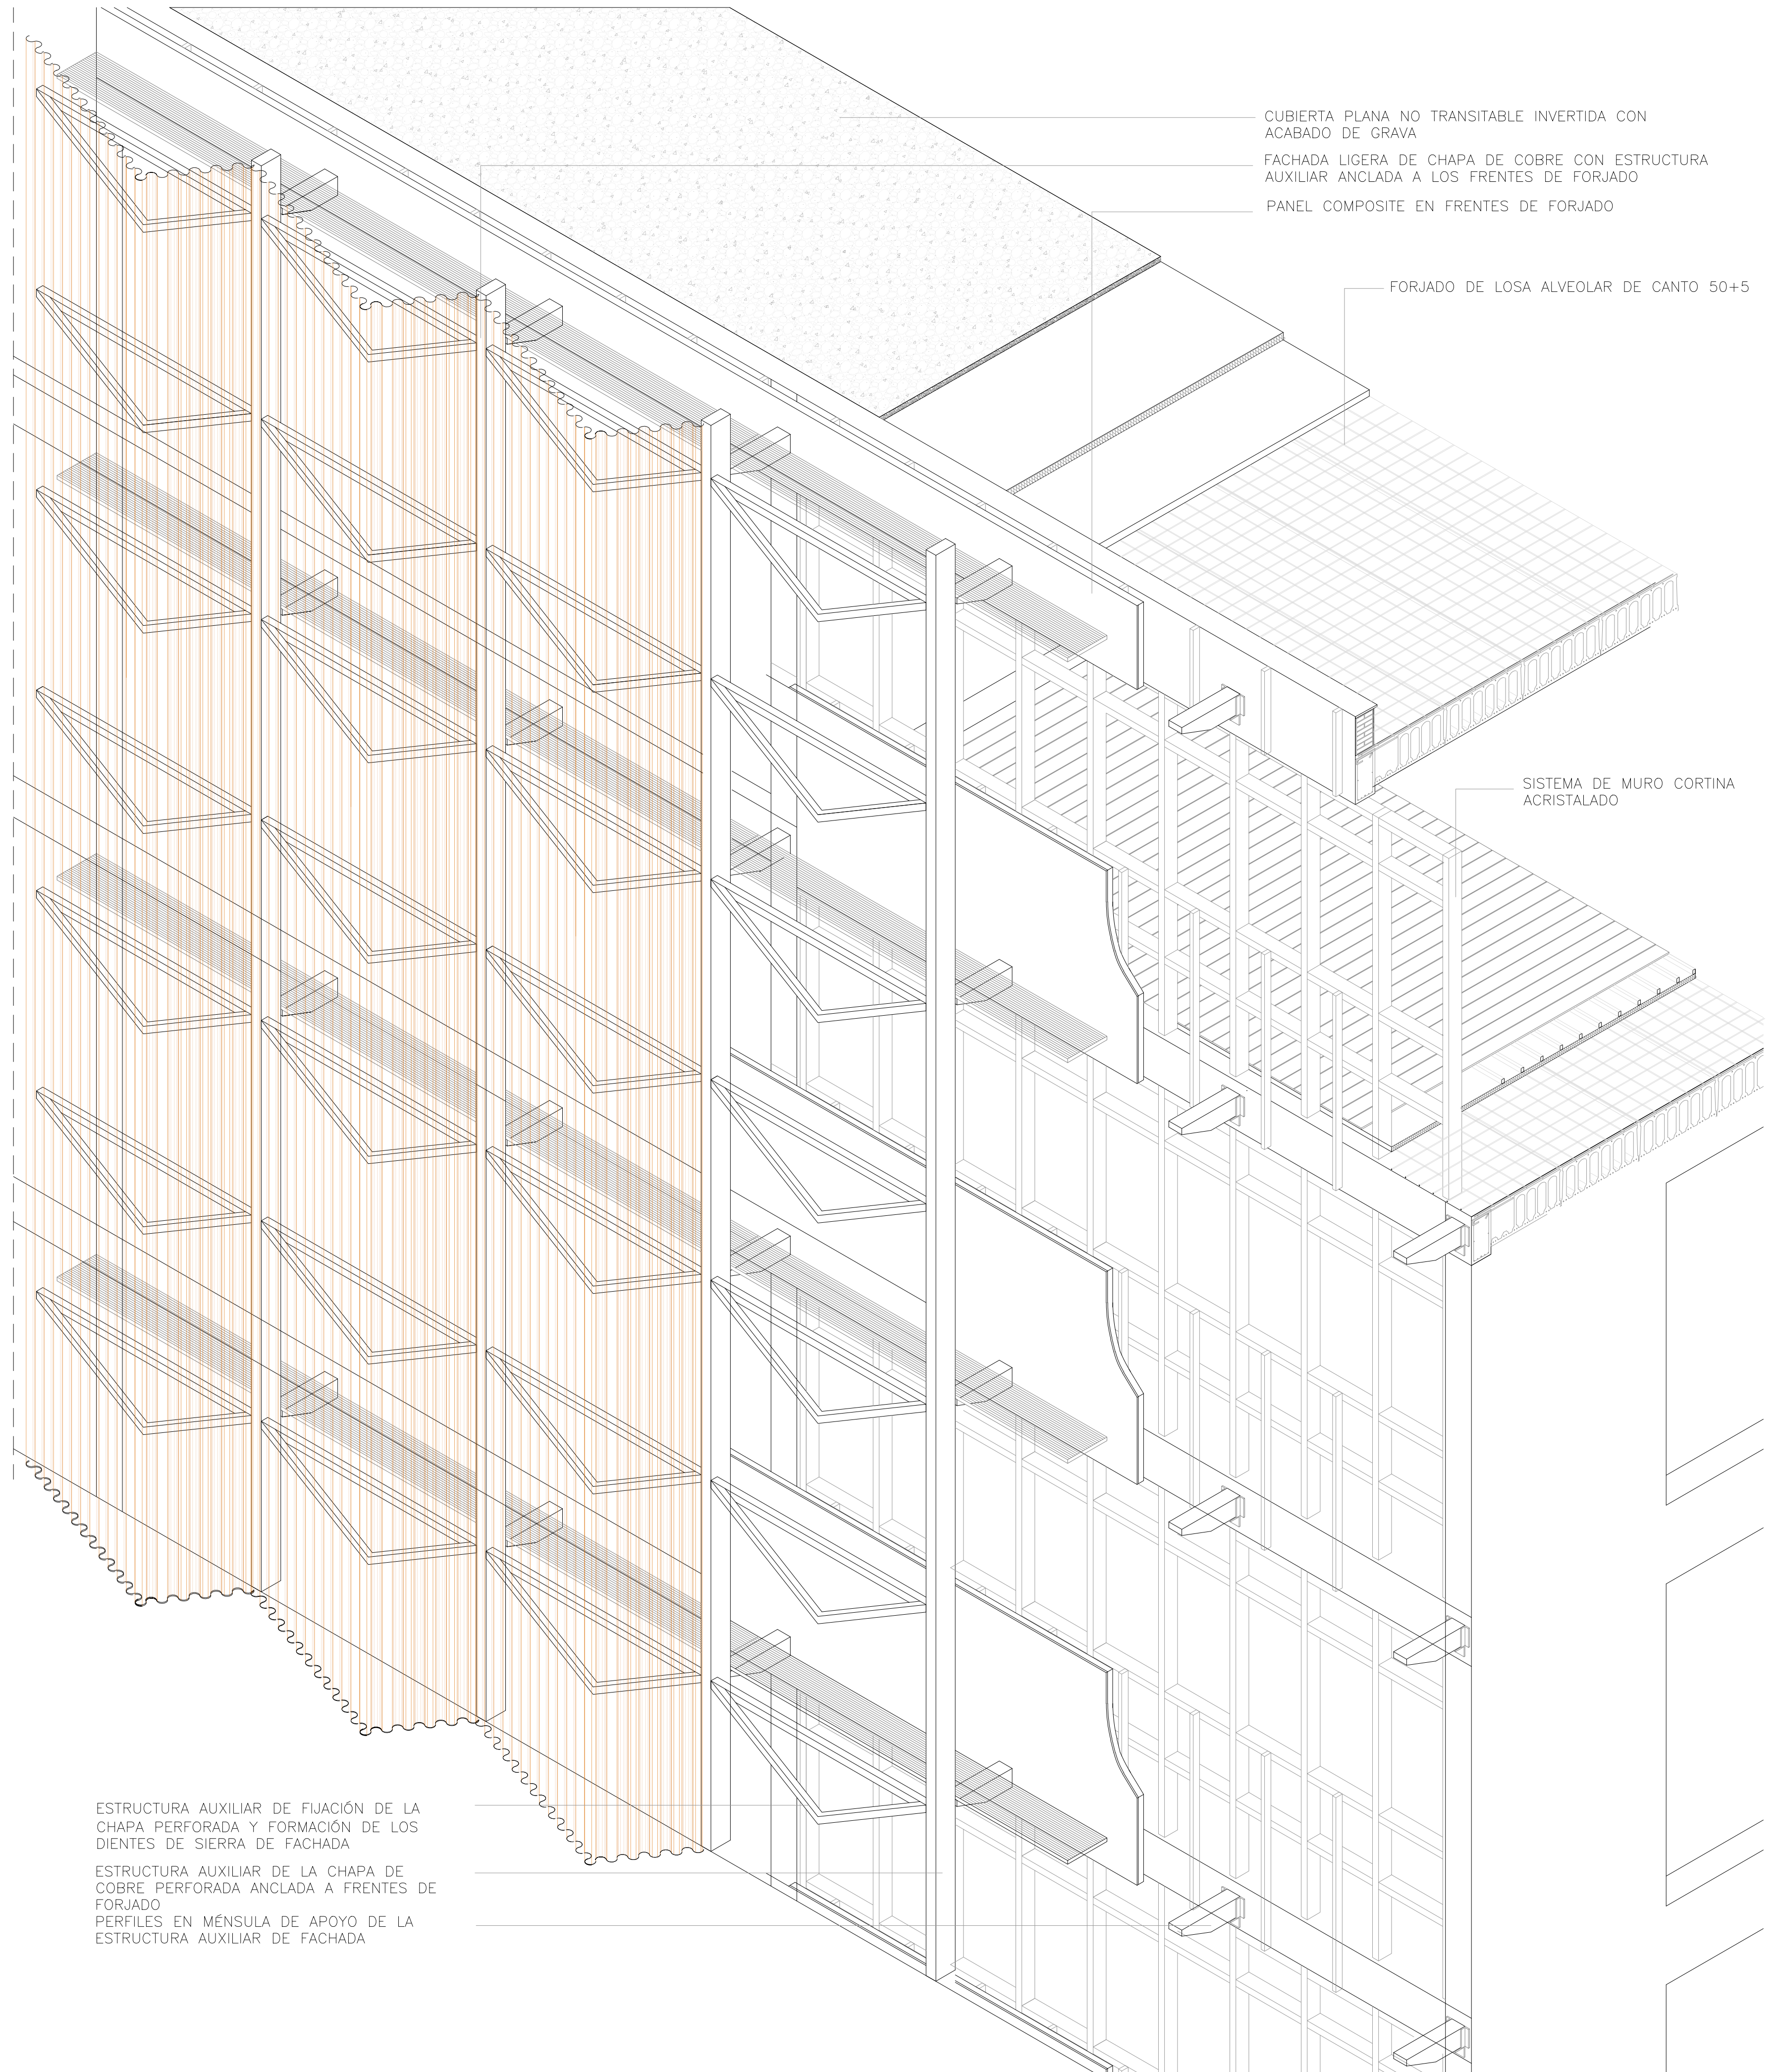
CUBIERTA PLANA NO TRANSITABLE INVERTIDA CON ACABADO DE GRAVA  
 FACHADA LIGERA DE CHAPA DE COBRE CON ESTRUCTURA AUXILIAR ANCLADA A LOS FRENTES DE FORJADO  
 PANEL COMPOSITE EN FRENTES DE FORJADO

FORJADO DE LOSA ALVEOLAR DE CANTO 50+5

SISTEMA DE MURO CORTINA ACRISTALADO

ESTRUCTURA AUXILIAR DE FIJACIÓN DE LA CHAPA PERFORADA Y FORMACIÓN DE LOS DIENTES DE SIERRA DE FACHADA  
 ESTRUCTURA AUXILIAR DE LA CHAPA DE COBRE PERFORADA ANCLADA A FRENTES DE FORJADO  
 PERFILES EN MÉNSULA DE APOYO DE LA ESTRUCTURA AUXILIAR DE FACHADA
