# ARCHIVO HISPALENSE

REVISTA HISTÓRICA, LITERARIA Y ARTÍSTICA

# LAS DEFENSAS DE CARMONA

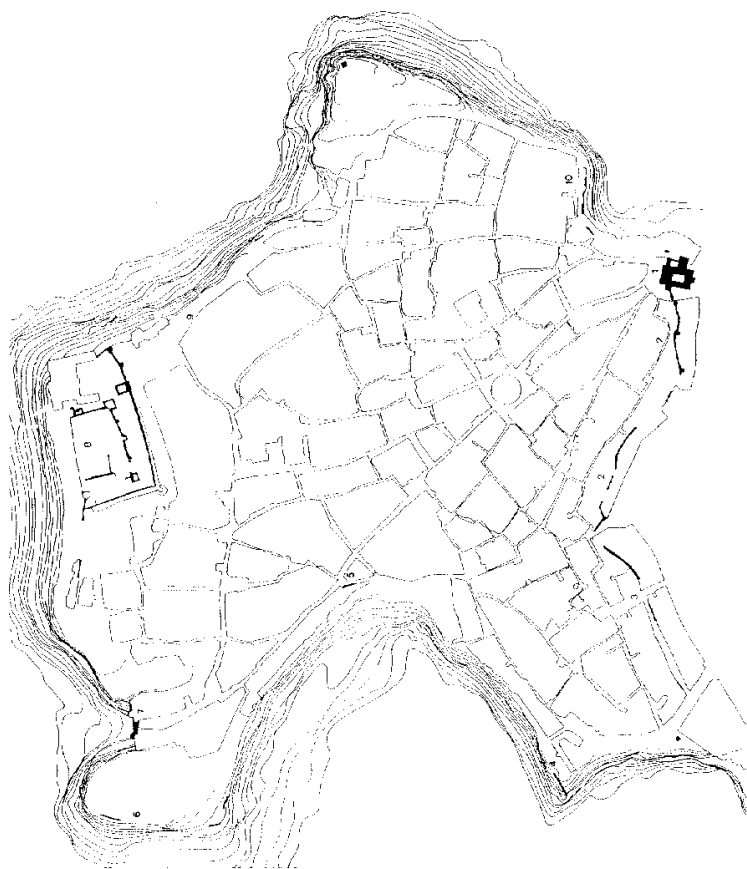
2.- Plano de Carmona, donde se señalan los vestigios de la cerca urbana. Equipo de Arqueología Urbana de Carmona, autoras R. Anglada y E. Colín, 1997.

– Plano de 1997 [Fig. 2] realizado por el Equipo de Arqueología urbana de Carmona, tomando como base el plano de escala 1:500 elaborado por la Consejería de Obras Públicas de la Junta de Andalucía.

En este punto se conservan los dos sectores más largos de la cerca carmonense (350 m). El primero (A) es el más próximo a la Puerta de Sevilla y llega hasta la c/ Cadenas; el segundo (B) alcanza hasta la calle Postigo de la Judería [Vide Fig. 2].
