UNA FOTOGRAFÍA COMO FUENTE PARA LA HISTORIA DEL ARTE. EL DESAPARECIDO RETABLO DE LA VIRGEN DE LOS DESAMPARADOS DE MARCHENA (SEVILLA)

A PHOTOGRAPH AS SOURCE FOR THE HISTORY OF
ART. THE MISSING ALTARPIECE OF THE VIRGIN FOR
HELPLESS IN MARCHENA (SEVILLE)

MANUEL ANTONIO RAMOS SUÁREZ
mantonioramos@us.es

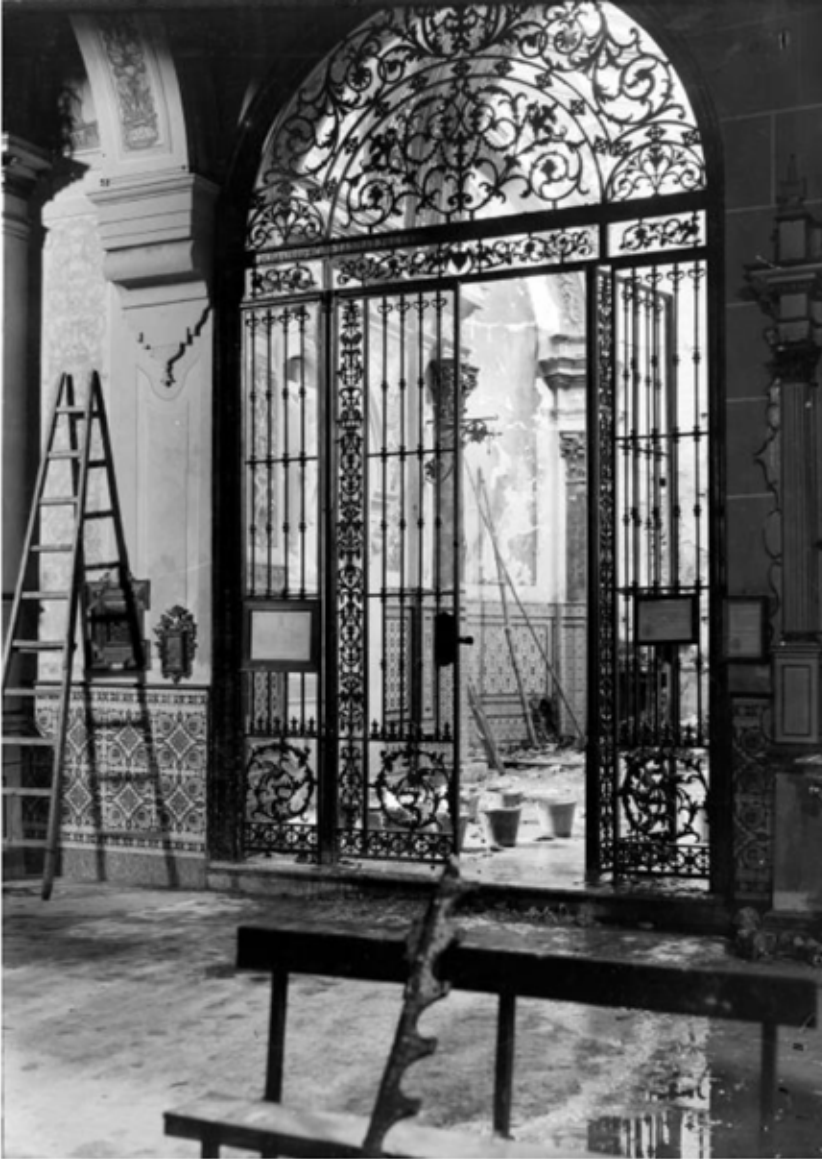
Figura 1. Fotografía de la capilla de Nuestra Señora de los Desamparados tras el incendio. Fotogr.: ICAS. SAHP. Fototeca Municipal de Sevilla. Archivo Serrano.

También el *Noticiero sevillano* recogió en su edición de la mañana de ese día el incendio en la parroquia. La noticia se fundamentó en narrar como fue descubierto el fuego y donde se localizó.¹¹ En la última página aparecen cinco imágenes del suceso como notas gráficas del incendio. Las fotografías, realizadas por Serrano, reflejan imágenes parecidas a las de los anteriores rotativos, si bien una nueva imagen ofrece la cúpula calcinada de la capilla donde se aprecian las yeserías barrocas. Parte de las imágenes originales que ilustraban estos rotativos fueron localizadas en la Fototeca Municipal de Sevilla, si bien nunca vieron la luz. Una de ellas realizada el día 25 de octubre de ese año por el fotógrafo Serrano todavía permite apreciar las paredes calcinadas, restos del retablo o maderas quemadas sobre los bancos del templo, los cubos empleados para apagar las llamas en el suelo de la capilla, así como el agua con la que se sofocó el incendio que todavía cubre el pavimento de la nave del templo. También se aprecian claramente los detalles de las yeserías que cubrían el intradós de los arcos y las pechinas. Además, se ofrece una imagen desconocida del patrimonio pictórico mural del templo.¹² En el lado derecho de la fotografía se aprecia que las paredes del templo estaban pintadas simulando grandes sillares y en el izquierdo de la misma se observa una pintura mural situada entre la pilastra de la puerta de la capilla y el retablo de la Virgen del Carmen, tapada en parte por éste. Por todo el frente que corre de la pilastra al retablo aparece decoración vegetal pintada. Así mismo, sobre la cornisa también aparece pintada la imagen de san Juan de la Cruz, tal como se recoge en una cartela situada en su parte baja. Estilísticamente guarda relación con las pinturas que decoran el templo, fechadas en la segunda década del siglo XX (Figura 1).

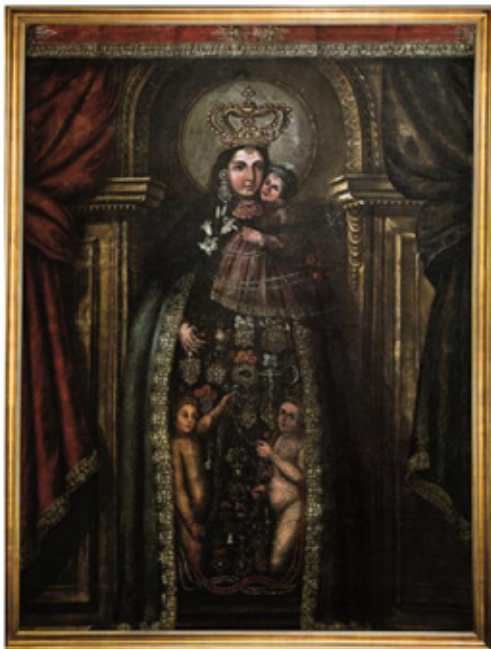
Figura 4. Lienzo de Nuestra Señora de los Desamparados. Siglo XVII.
Casa hermandad de la Santa Caridad.
Marchena (Sevilla).
Fotogr.: Juan Antonio Campos Espina.

se conserva en las dependencias de la hermandad de la Santa Caridad. Se trata de un lienzo (2,50 m. x 1,65 m.) que representa a la Virgen de los Desamparados en su iconografía tradicional y que conservó los añadidos barrocos como eran las coronas de plata de la Virgen y el Niño, un lirio y cruz de plata hasta una restauración efectuada en la década de los noventa del siglo XX²³ (Figura 4).

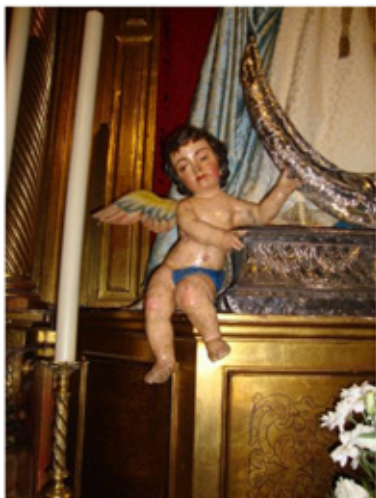
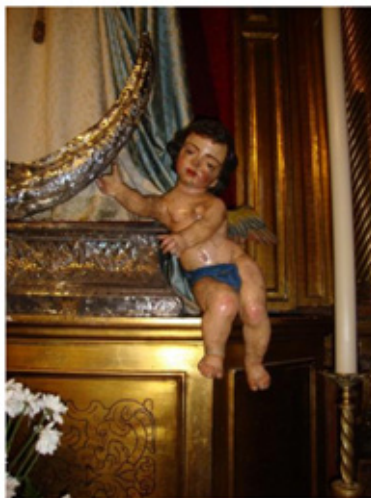
Figuras 5 y 6. Ángeles lampararios. Dionisio Gutiérrez. Retablo de la Inmaculada.
Iglesia de san Martín de Sevilla. Fotogr.: el autor.

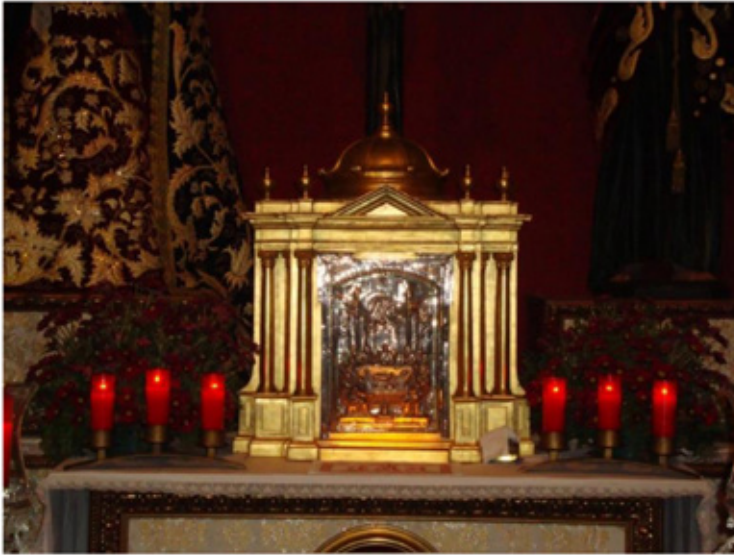
Figura 7. Sagrario. Dionisio Gutiérrez. Retablo de la hermandad de la Lanzada. Iglesia de san Martín de Sevilla. Fotogr.: el autor.

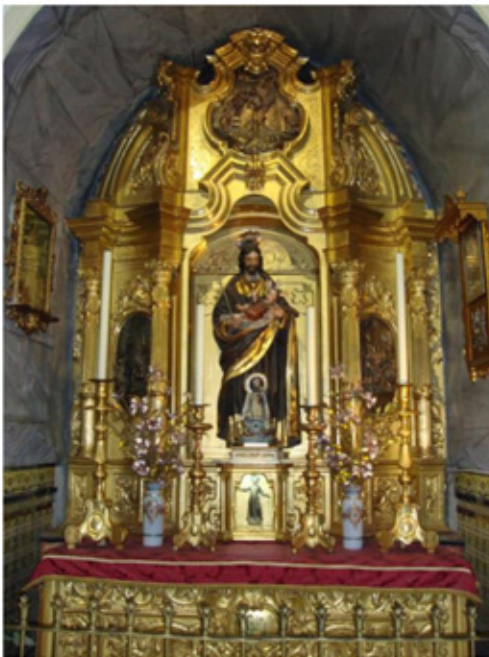
Figura 8. Retablo de san José. Iglesia de san Lorenzo de Sevilla. Fotogr.: el autor.

El análisis formal y estilístico del retablo pone en relación esta obra con otras de autor desconocido que han sido realizadas en el Arzobispado hispalense. De ese modo, retablos como el de san José del templo sevillano de san Lorenzo, collación en la que residió el artista, guarda cierto paralelismo con la obra fotografiada en elementos como las cornisas, columnas lisas, ... (Figura 8) Otro retablo semejante es el de María Santísima del Buen Fin, titular de la hermandad de la Lanzada erigida en la antigua parroquia de san Martín, situada en un retablo neoclásico anónimo, fechado en el año 1811, y que antes estaba instalado en la capilla sacramental, cuyos elementos constructivos y decorativos se asemejan a los usados por Gutiérrez. También el retablo de Santa Ana y la Virgen Niña situado a los pies de la nave de la epístola de la iglesia parroquial de San Esteban de Sevilla guarda relación con el retablo de Marchena en sus elementos, formas y sencilla decoración. Más sencillo, pero con idénticos elementos como las columnas con el fuste liso y decoradas en su tercio inferior, el entablamento adelantado sobre las columnas, etc. (Figura 9). Idénticos elementos presenta el retablo de san José ubicado a los pies de la nave del evangelio en el mismo templo sevillano.

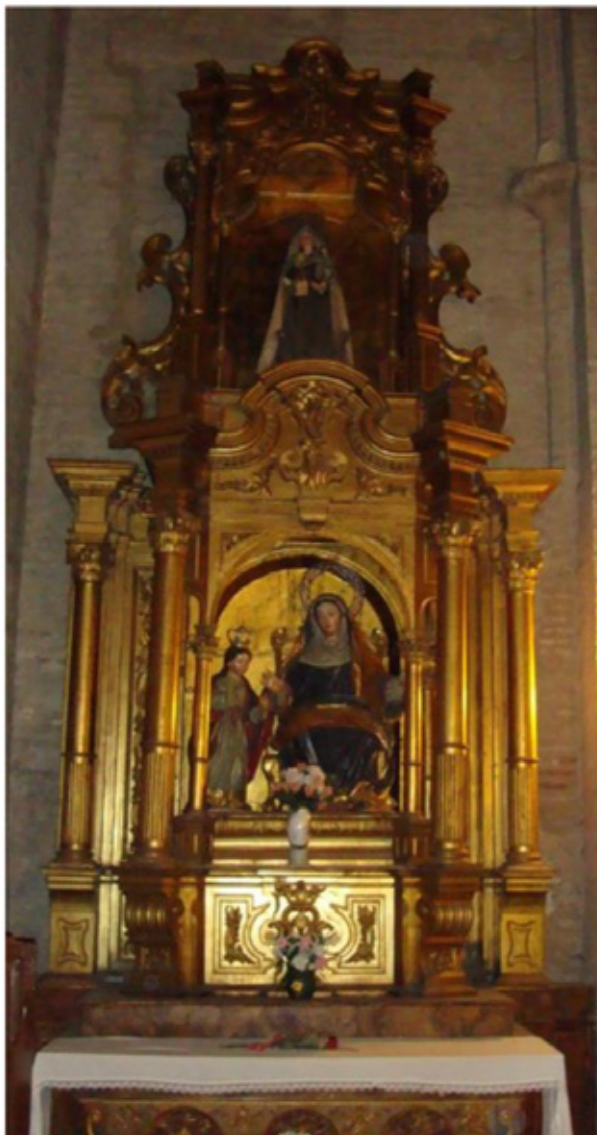
Figura 9. Retablo de santa Ana.
Iglesia de san Esteban de Sevilla.
Fotogr.: el autor.
