OBRAS DE RESTAURACIÓN Y TERMINACIÓN DE LA FACHADA DEL ÁNGULO SUROESTE DE LA CATEDRAL DE SEVILLA. EL PROYECTO DE FRANCISCO JAVIER DE LUQUE

POR M.^a DEL VALLE GÓMEZ DE TERREROS GUARDIOLA

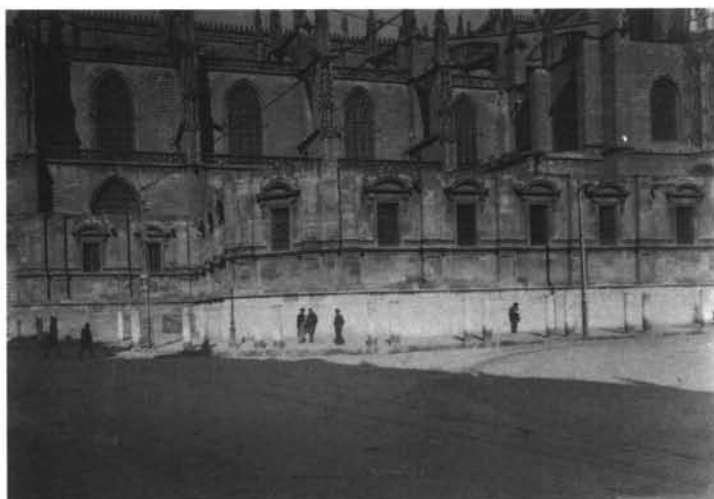
Lám. 5.

Estado del edificio antes de las obras emprendidas por F.J. de Luque (Archivo General de la Administración).

Esta explicación iba lógicamente acompañada por los pertinentes diseños y algunas fotografías. En concreto cuenta el proyecto con cuatro planos: uno de “detalles de la planta” (Lám. 1); dos alzados, correspondientes al “estado actual” y a las “obras de reforma” (Láms. 2 y 3), que reproducimos, por la anchura de los originales, divididos en tres partes cada uno; y otro de detalles, en el que junto a dos secciones aparece un estudio comparativo del edificio antes y tras la reforma (Lám. 4). Además cuenta el trabajo de Luque con tres fotografías: una del estado del edificio antes de su terminación (Lám. 5); otra del lado derecho de la puerta de San Cristóbal; y la última, una imagen retocada en la que se pueden comparar el “estado actual” de la construcción y el “nuevo proyecto” (Lám. 6). A esta documentación gráfica hemos añadido una fotografía actual del edificio que permita comparar el proyecto de Luque con la construcción existente (Lám. 7).

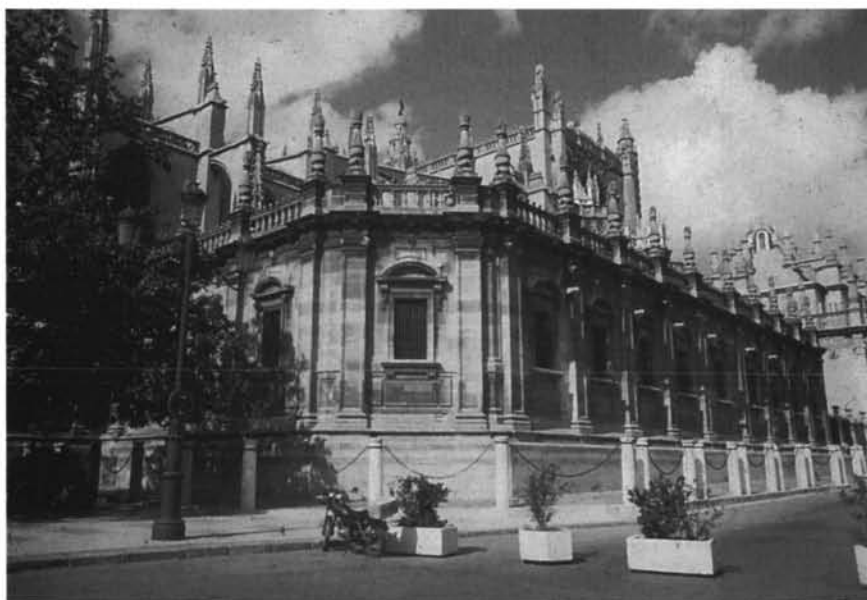
Lám. 7.

Fotografía actual de la fachada suroeste de la Catedral de Sevilla.

Si comparamos el proyecto de Luque con la fábrica construida tal y como hoy se nos presenta, es posible concluir que se respetaron las líneas generales de aquél, si bien se modificaron algunos detalles, tales como parte de las molduras o los pináculos piramidales –posiblemente inspirados en el frontero Archivo de Indias–, convertidos en flameros, elementos más acordes con la Catedral dada su
