## El cielo sobre Jerez. Conservación de las cubiertas y bóvedas de la iglesia de San Miguel

Marta García de Casasola Gómez,  
Beatriz Castellano Bravo, Ana  
Bouzas Abad, José Luis Gómez Villa,  
Javier Perales Martínez. Centro de  
Intervención del IAPH

Los desprendimientos puntuales de elementos decorativos de las bóvedas de la nave central y la epístola que tuvieron lugar a finales de 2003 en la Iglesia de San Miguel de Jerez provocaron la intervención con carácter de urgencia de un equipo técnico del IAPH. A lo largo del artículo se describe todo el proceso de investigación e intervención llevado a cabo, en el que tras un exhaustivo estudio multidisciplinar se generó un grado de conocimiento del edificio que permitió elaborar un diagnóstico de su estado de conservación y una propuesta de intervención que, superando las dificultades implícitas a la especificidad de la patología, permitió dar respuesta a la situación de riesgo generada, eliminando las causas de las patologías detectadas, garantizando la seguridad y programando las operaciones de mantenimiento que prolongan la efectividad de las actuaciones de conservación desarrolladas. Proceso que concluyó en enero de 2008 co

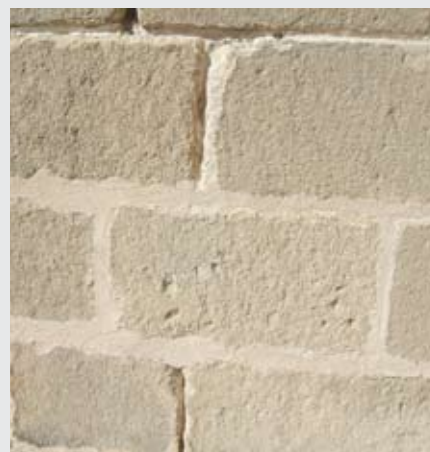
Aplicación del mortero seleccionado como material de juntas. Foto: Esther Ontiveros

Los morteros de cal en pasta al contener mayor proporción de agua, el proceso de difusión del CO<sub>2</sub> se ve dificultado al principio pero a cambio este componente favorece la interacción entre los árido y la pasta, transmitiendo a la cal mayor poder aglomerante. Por esta razón se aconsejó el empleo de los morteros de cal en pasta y como árido la sílice o mezcla de sílice y carbonatos, al ser los que mejor se comportaron frente a la durabilidad. Este hecho se explica porque el aporte de estos áridos al mortero incrementa la microporosidad y su capacidad de perder agua, aspectos que como hemos indicado anteriormente favorecen la carbonatación. Se desaconsejó el aporte de aditivo porque fueron las probetas que dieron peor resultado independientemente del tipo de cal utilizada.
